[改善箇所説明図]

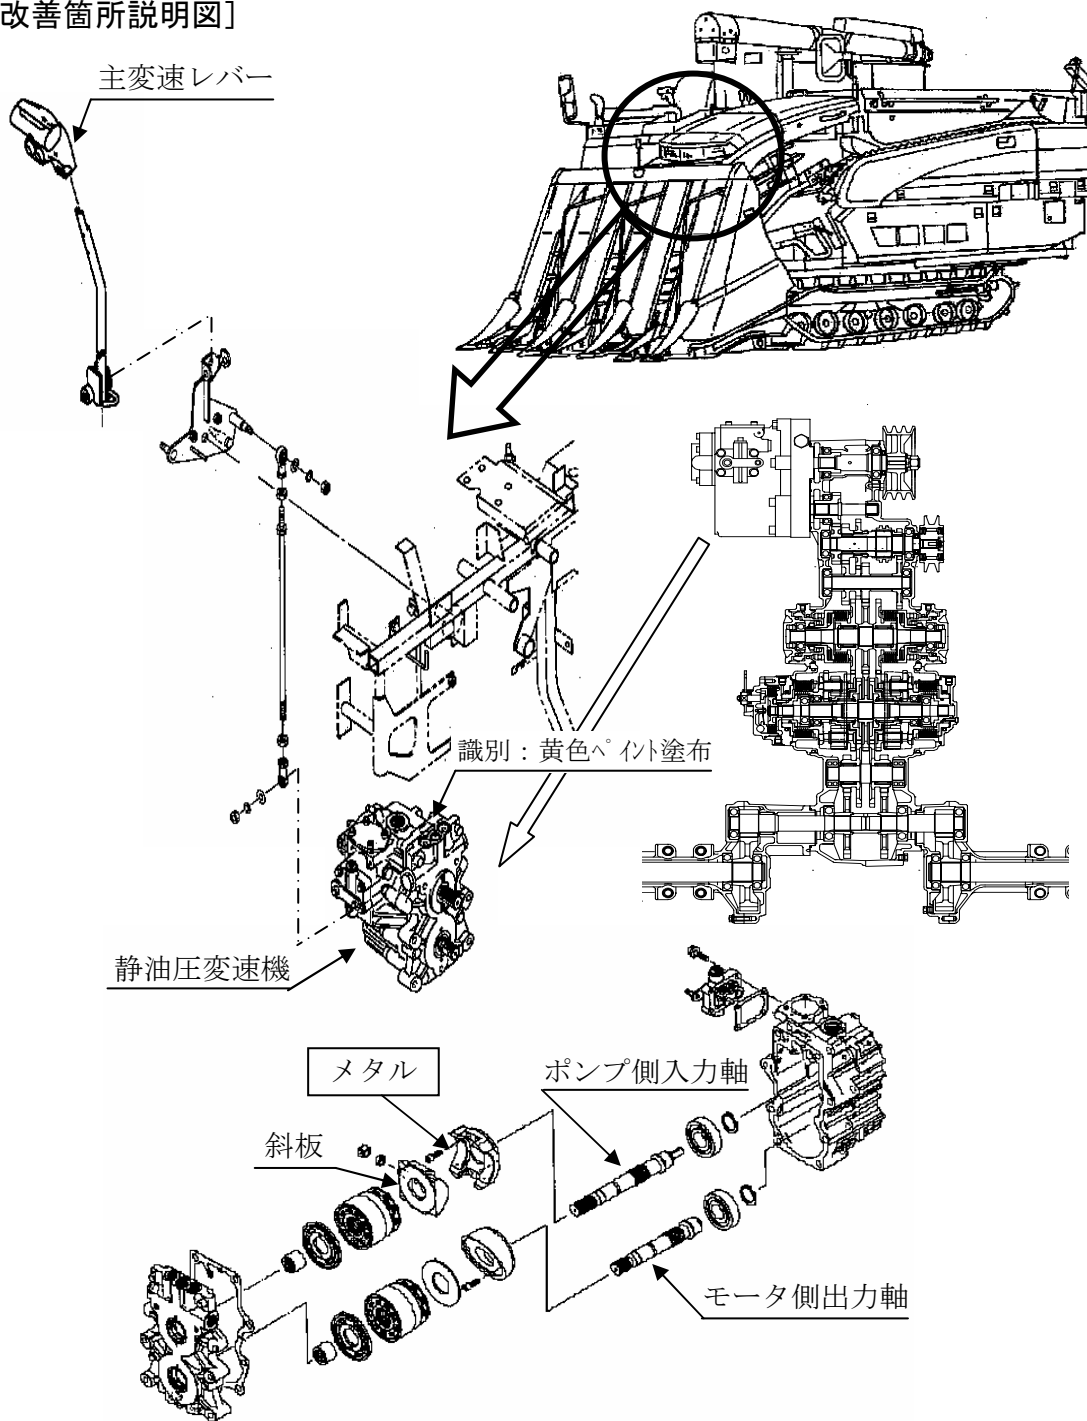
不具合発生箇所

動力伝達装置において、静油圧変速機の油圧ポンプ内の流量を制御する斜板を支持するメタルの材質が不適切なため、作業時の使用状態により異常摩耗することがある。そのため、そのまま使用を続けると、当該メタルの摩擦係数が増加して斜板の作動抵抗が大きくなり、主変速レバーを操作しても斜板が動かず変速不能となり、最悪の場合、変速位置をニュートラルにしても車両が走行し続けるおそれがある。

全車両、油圧ポンプ内のメタルを対策品に交換する。

静油圧変速機の上面部、形式銘板の横に黄色ペイントを塗布する。
