改善箇所説明図

基準不適合箇所

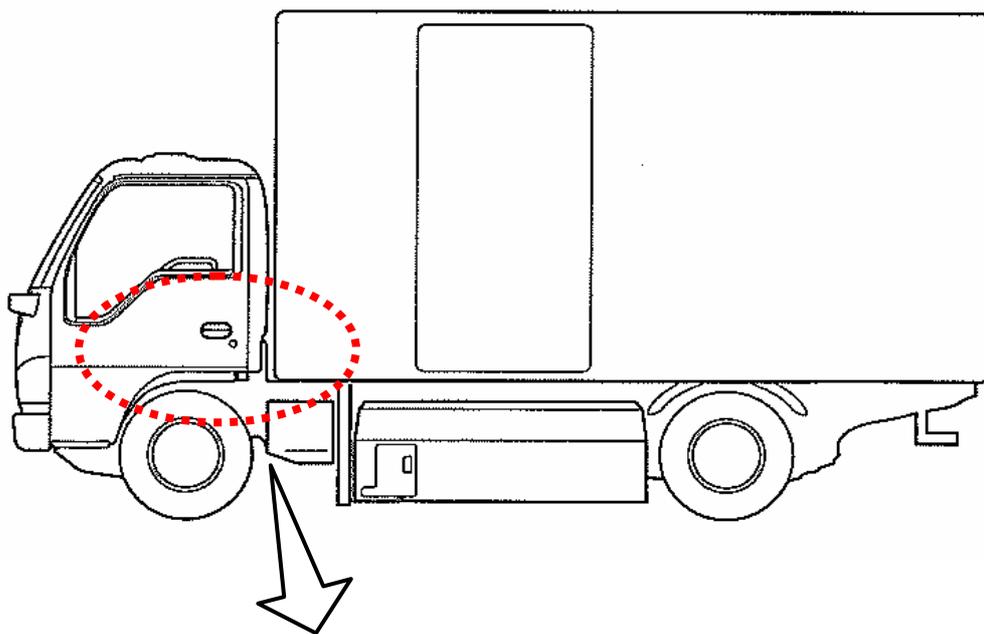
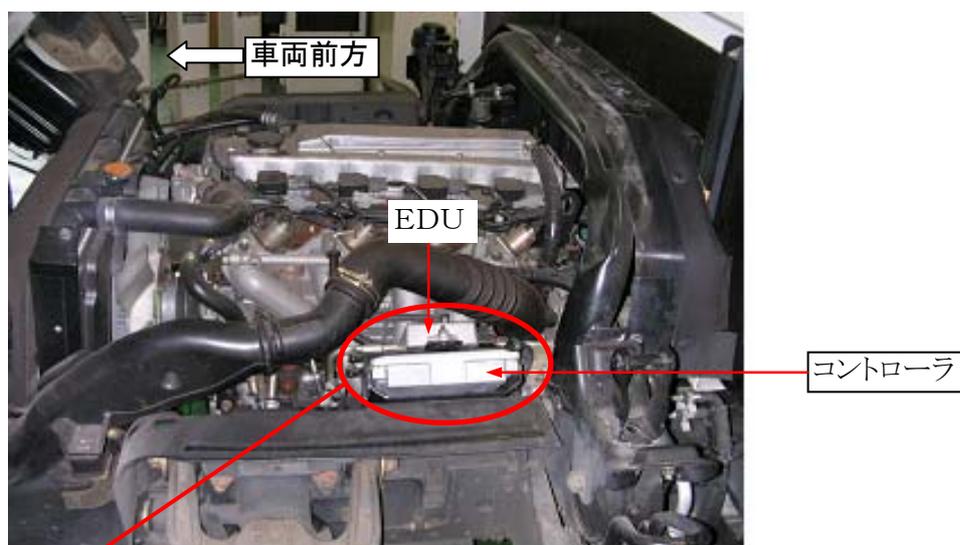
圧縮天然ガス自動車において、エンジンの電子制御コントローラのプログラムが不適切なため、スロットルモーターと燃料噴射装置を駆動する電気駆動装置（EDU）内のトランジスタに過大な電流が流れるものがある。そのため、そのまま使用を続けると、当該装置内部のヒューズが熔断し、燃料噴射装置が作動しなくなり、最悪の場合、走行中にエンストし、再始動できなくなるおそれがある。

改善の内容: 全車両、プログラムを変更した電子制御コントローラと交換する。

識別: コントローラ本体に白色シールを貼付する。
