改善箇所説明図

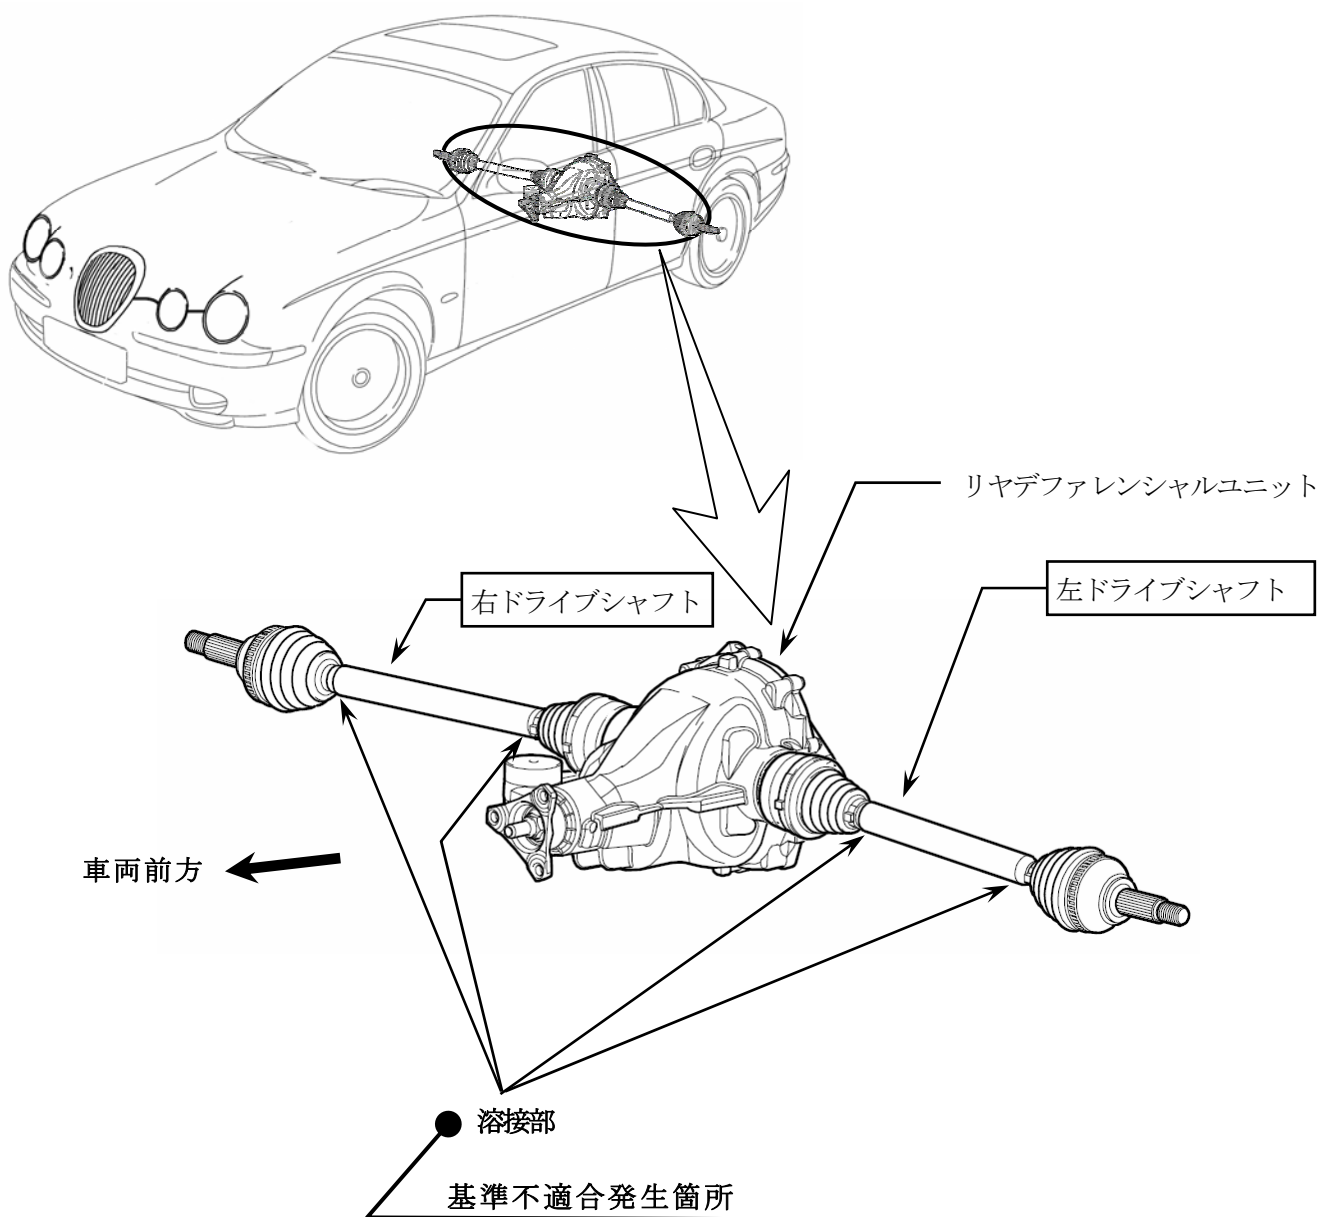
動力伝達装置において、リヤドライブシャフトの製造工程が不適切なため、溶接時にジョイント部を冷す冷却液が溶接の熱で蒸気となり、中空シャフトの内側に付着し、シャフト両端部の溶接部内側に錆が発生するものがある。そのため、そのまま使用を続けると、発進時の高トルク伝達時にシャフトの溶接部に亀裂が発生し、最悪の場合、シャフトが折損し、走行不能となるおそれがある。

全車両、当該ドライブシャフトを対策品と交換する。

助手席ドアヒンジ付近、ドアチェックアームのボデー側取付けボルトに黄ペイントを塗布する。
