## 改善箇所説明図

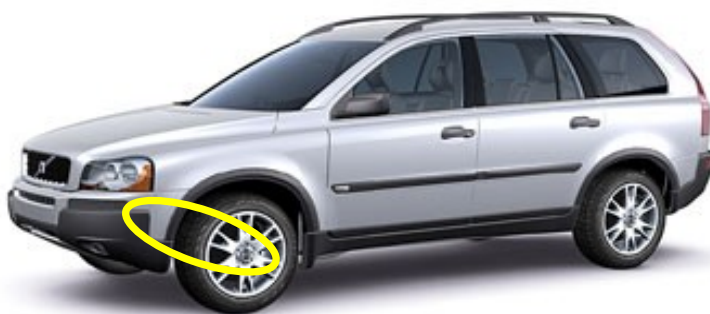
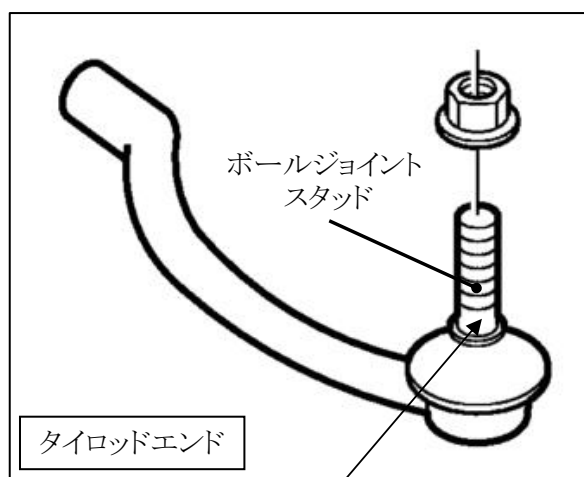
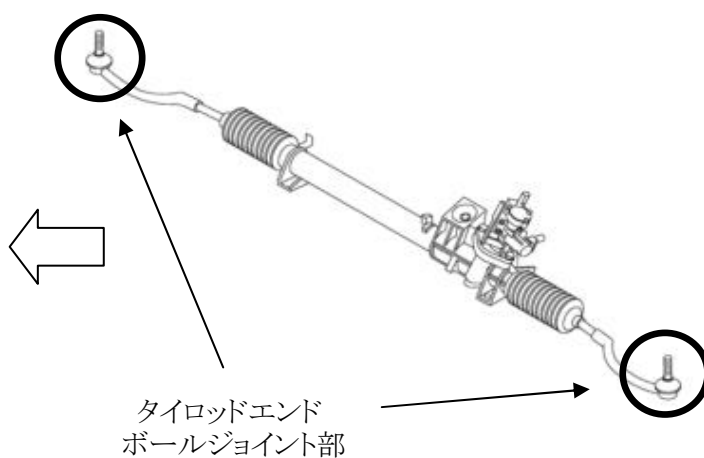
### 基準不適合発生箇所

タイロッドエンドのボールジョイント部の構造が不適切なため、段差の通過やオフロード走行等、当該部に外部からの強い負荷が繰り返し掛かると、ワッシャが変形してがたが生じることがある。そのため、そのまま使用を続けると、タイロッドエンド取り付けナットが緩み、最悪の場合、ボールジョイントが折損し、かじ取り操作が出来なくなるおそれがある。

全車両、タイロッドエンドを対策品と交換する。

右側ストラットタワー部へ黄色ペイントを塗布する。
