## 改善箇所説明図

### 基準不適合発生箇所

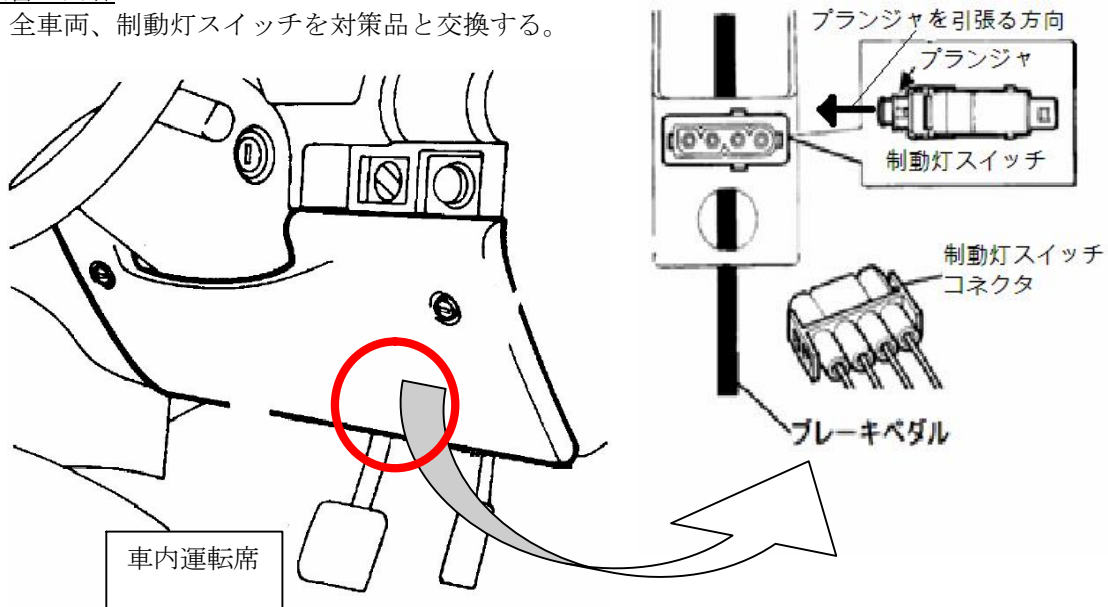
制動灯スイッチ内部の接点の電気負荷に対する容量が不足しているため、制動装置作動時に接点が焼き付き、

①制動灯が点灯したままの状態となる。そのため、そのままの状態で使用を続けると、制動灯スイッチが発熱し、配線が溶損して、最悪の場合、発煙・火災に至るおそれがある。

②制動灯が点灯しなくなり、シフトレバーがパーキング位置から動かなくなることがある。

全車両、制動灯スイッチを対策品と交換する。

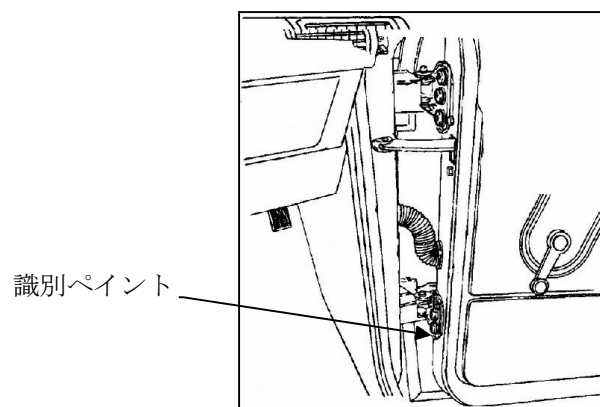
### 識別

運転席側ドア開口部のドアヒンジ下側取付ボルトに白ペイントを塗布する。
