改善箇所説明図

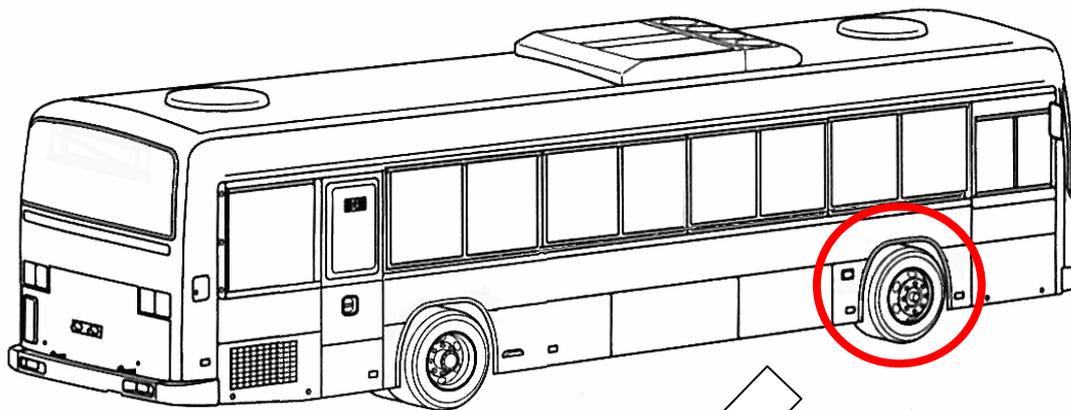
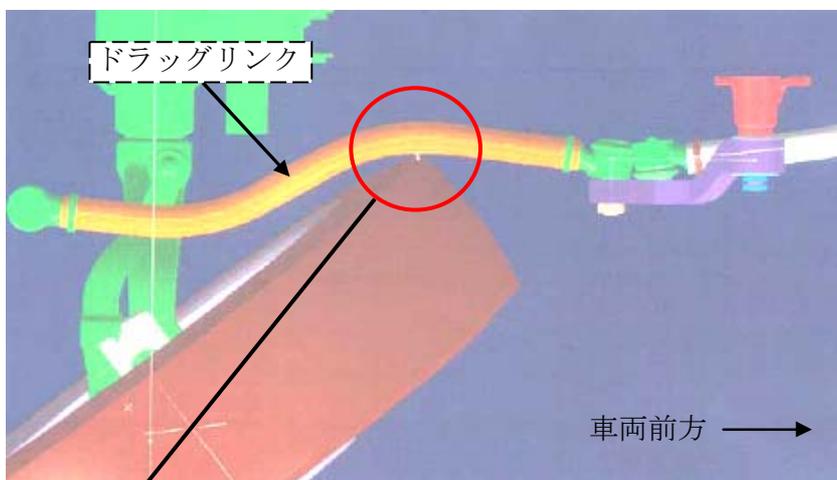
基準不適合発生箇所

乗合バスのタイヤの切れ角が不適切なため、スタッドレスタイヤを装着し、ハンドルを最大限度まで切った状態で段差を通過した場合、タイヤがドラッグリンクと接触することがある。そのため、そのままの状態で使用を続けると、接触部分に錆が発生し、最悪の場合、当該リンクが折損して、操舵ができなくなるおそれがある。

改善の内容：全車両、コーションラベルを運転席横に貼付する。なお、ドラッグリンクに干渉痕がある場合は、新品と交換するとともに、切れ角ストッパを調整する。

識別：運転席横車外点検扉に白色ペイントを塗布する。
