改善箇所説明図

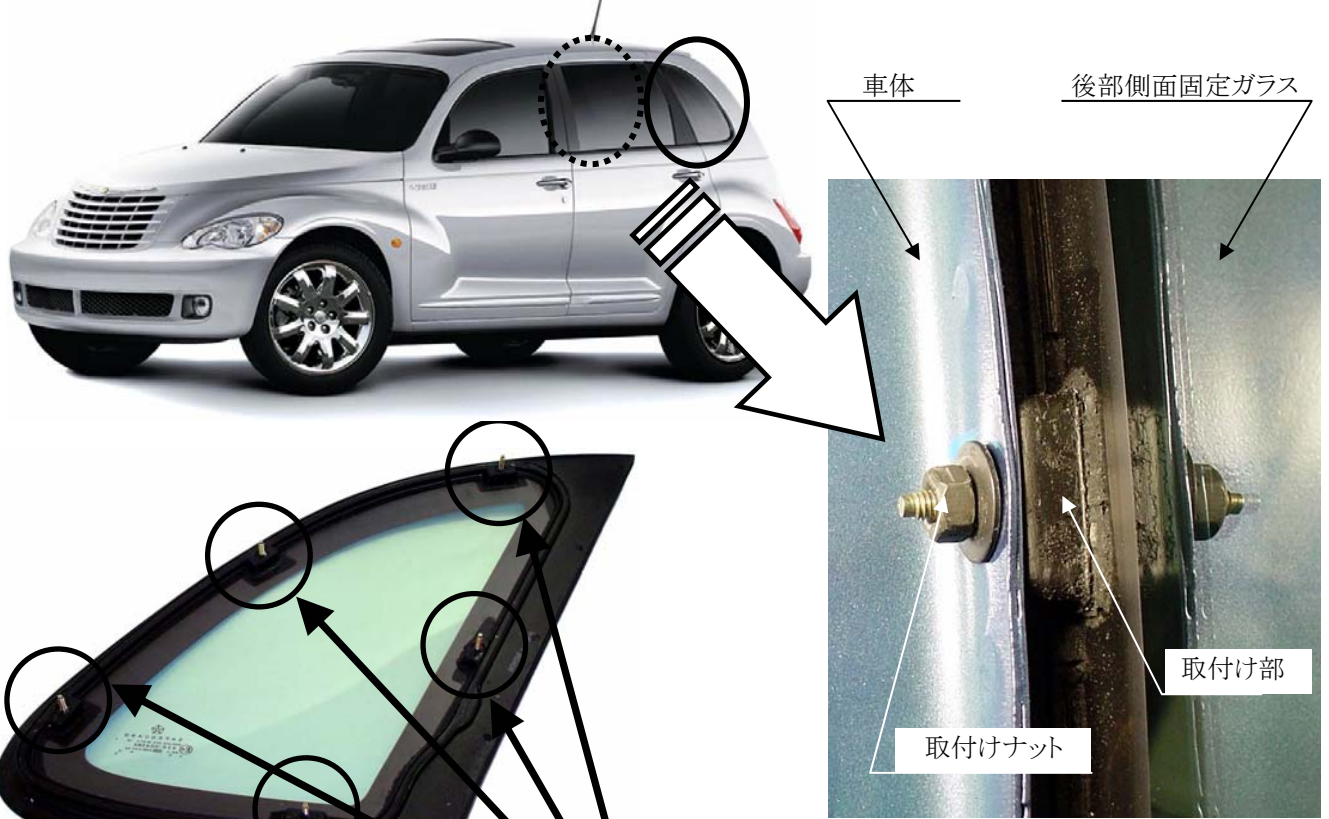
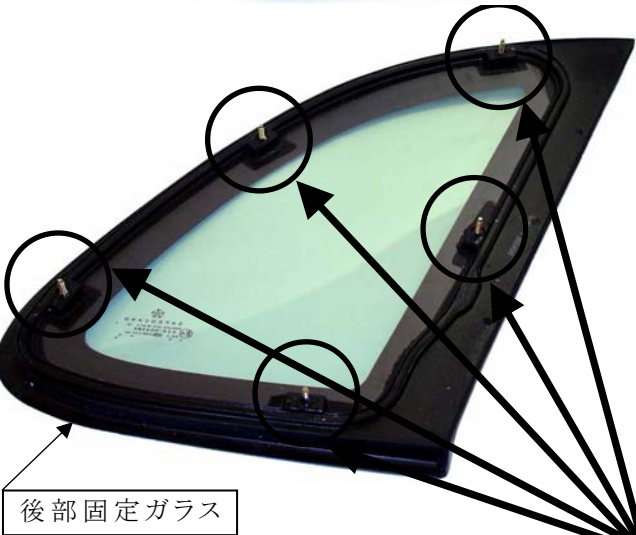
不具合発生箇所

後部側面窓の固定ガラスと車体との取付け部の高さが不均一なため、ガラスが車体に密着し確実に取り付けられていないものがある。そのため、当該ガラス取り付け時に過大な力でナットを締め付けると、取付けボルトが抜け出し、最悪の場合、車体からガラスが脱落し、交通の安全を妨げるおそれがある。

全車両、後部側面固定ガラスを対策品と交換する。
