改善箇所説明図

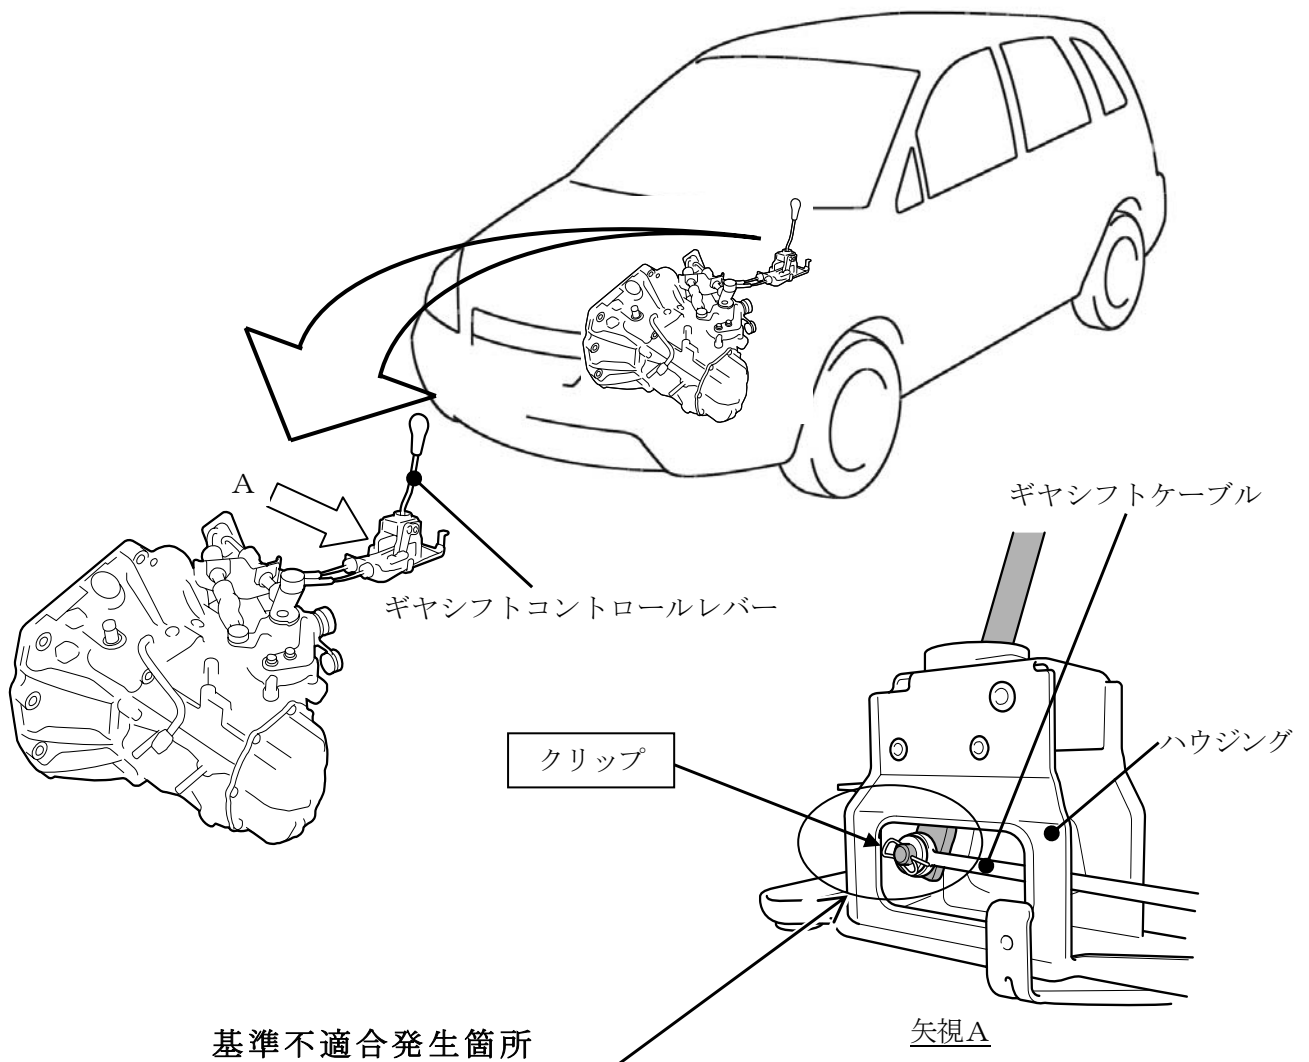
手動変速機付車において、ギヤシフトケーブル抜け止め用クリップの形状が不適切なため、シフト操作時にギヤシフトコントロールレバーのハウジングに当該クリップが干渉する場合がある。そのため、そのまま使用を続けると、当該クリップが折損し、最悪の場合、ギヤシフトケーブルがギヤシフトコントロールレバーから外れ、変速できなくなるおそれがある。

改善の内容
全車両、ギヤシフトケーブル抜け止め用クリップを対策品と交換する。
