改善箇所説明図

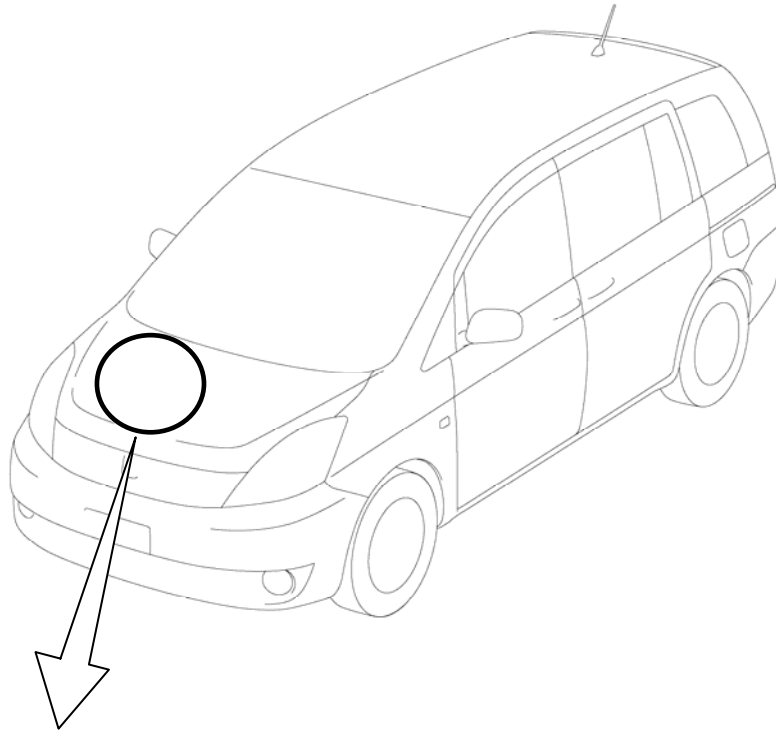
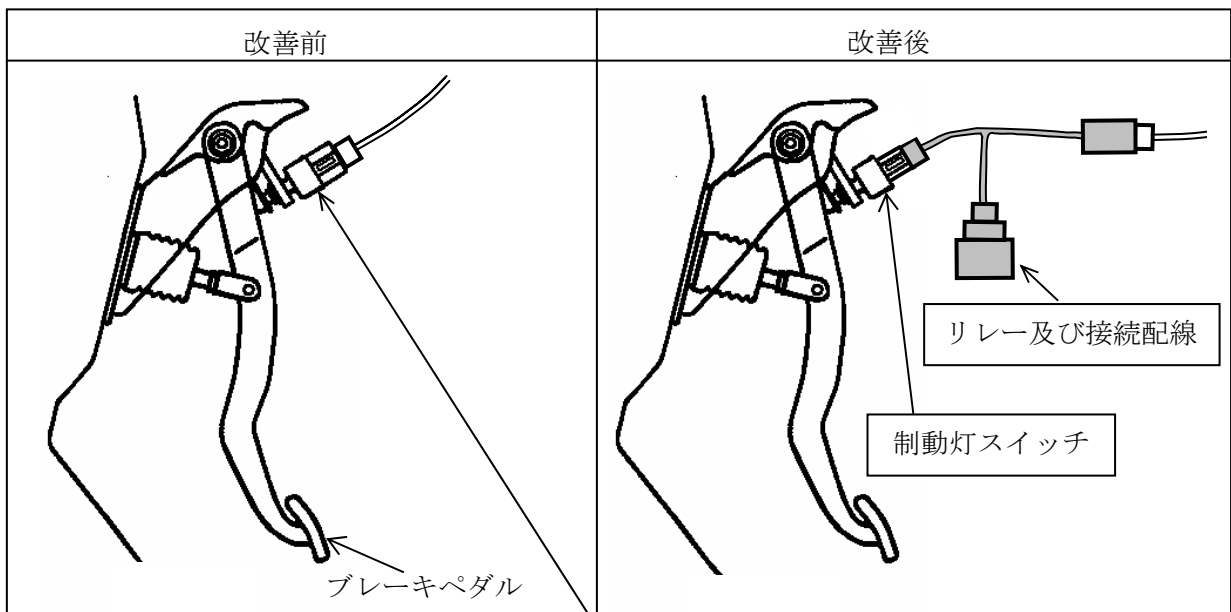
基準不適合発生箇所

制動灯スイッチ内部への異物侵入時の接点障害防止対策が不十分なため、絶縁性グリースが付着した作業用手袋で当該スイッチの外側に触れると、微量なグリース成分がスイッチ接点部まで徐々に拡散することがあり、スイッチ接点部の発熱により当該接点部に絶縁物が生成されて導通不良となるものがある。そのため、制動灯が点灯しなくなり、シフトレバーがパーキング位置から動かなくなるおそれがある。

全車両、当該スイッチを対策品に交換するとともにリレーを追加する。

識別：改善済車両にはエンジンルーム左側のボデーパネル上部（サスペンション取付部前側）に黄色ペイントを塗布する。
