改善箇所説明図

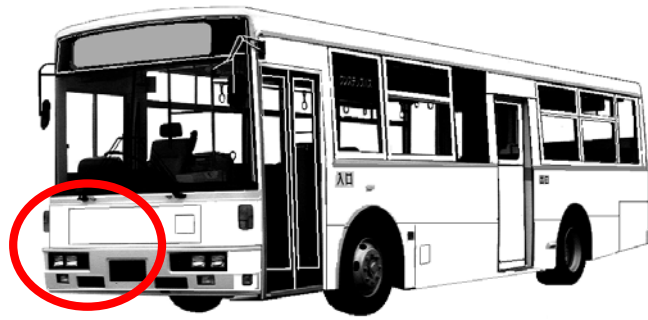
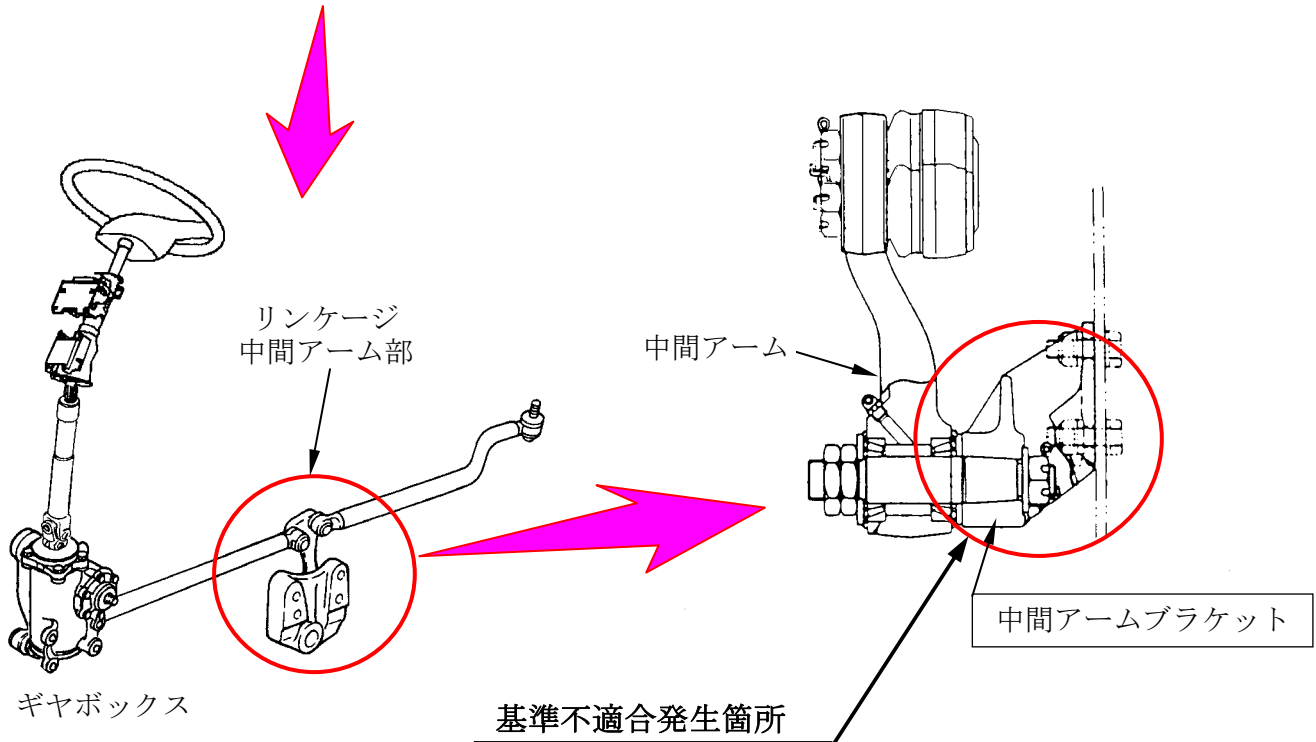
かじ取装置のリンケージ中間アームブラケットの強度が不足しているものがある。そのため、そのまま使用を続けると当該ブラケットに亀裂が発生し、最悪の場合、ブラケットが破損してハンドル操作ができなくなるおそれがある。

暫定措置として、全車両、中間アームブラケットを点検し、亀裂が入っているものは新品に交換する。
なお、恒久対策が準備でき次第、速やかに恒久対策を実施する。

識別：中間アームブラケット側面に白色ペイントを塗布する。
