改善箇所説明図

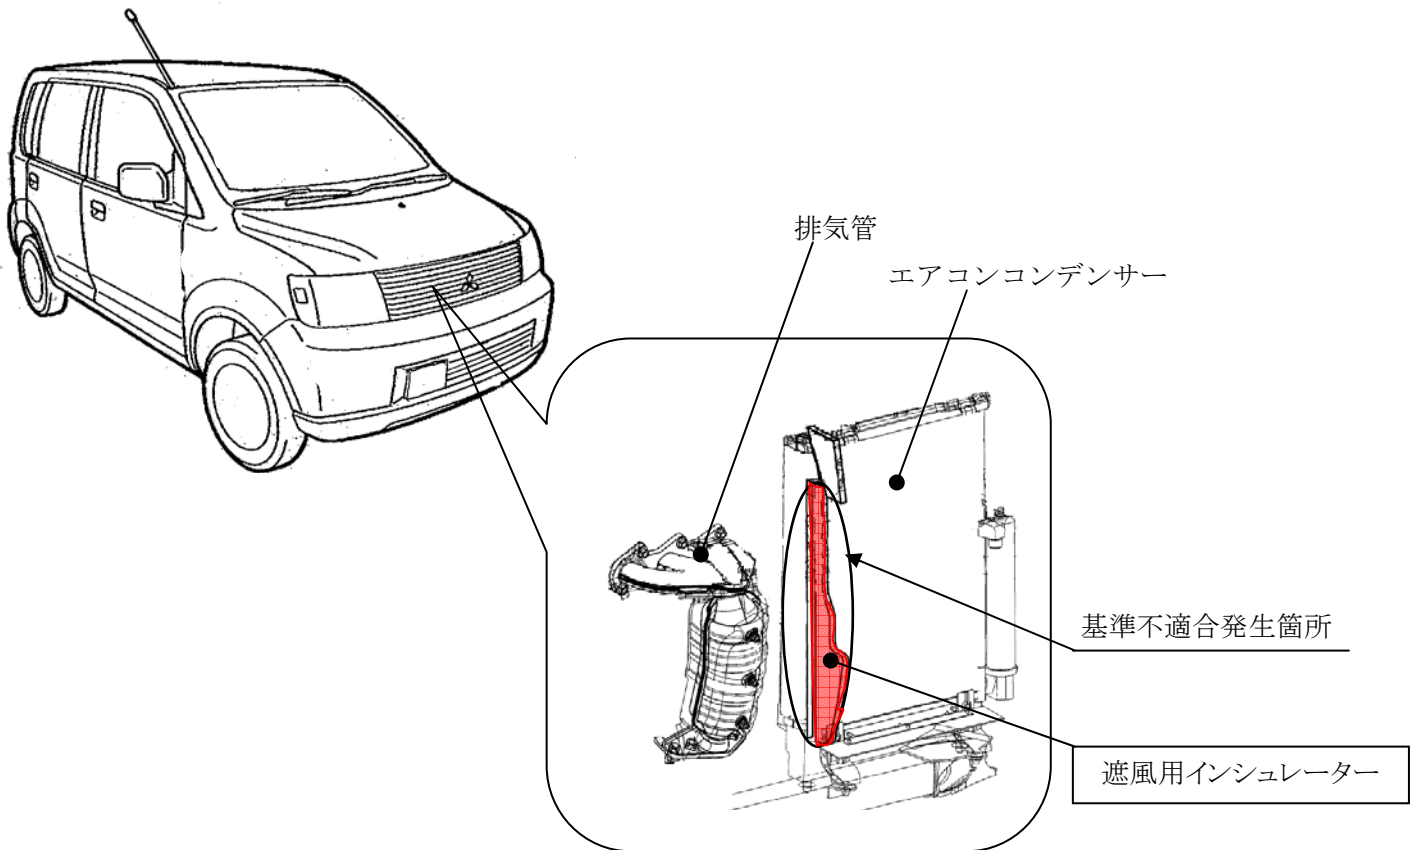
エンジンルーム内のエアコンコンデンサー前側に装着している遮風用インシュレーターの材質が不適切なため、使用過程において当該インシュレーターが取付部より破断することがある。そのため、走行中破断したインシュレーターが排気管に接触し、最悪の場合、インシュレーターが焼損して、火災に至るおそれがある。

注：図中の 内は除去部品を示す。

全車両、当該遮風用インシュレーターを取り外す。
