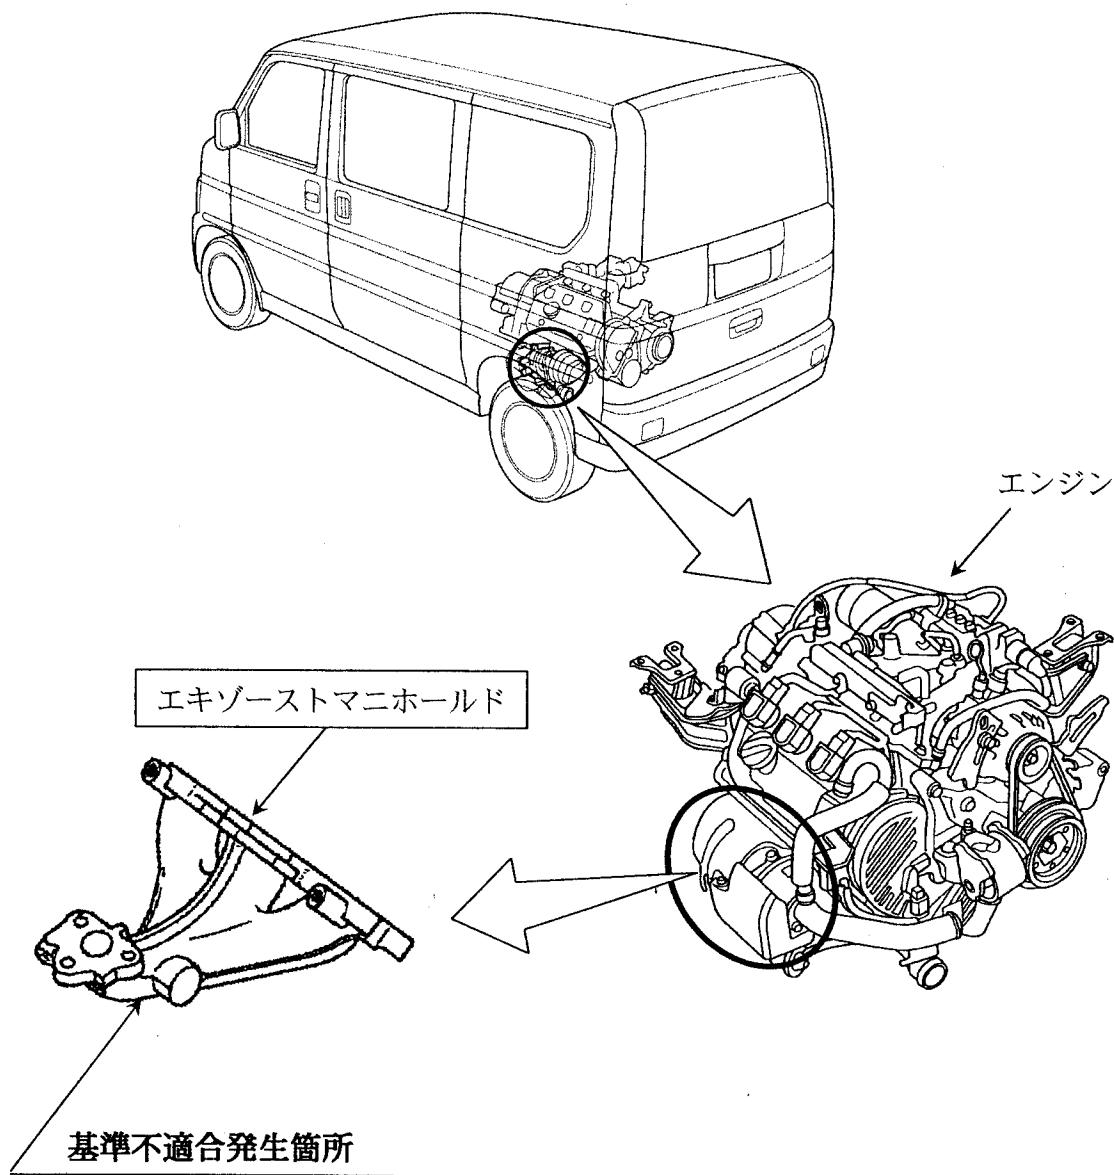
改善箇所説明図①

ターボチャージャ付車両において、エキゾーストマニホールドの材質が不適切なため、登坂路走行を頻繁に繰り返し行うと、熱による膨張・収縮で亀裂が生じ、排出ガスが漏れるものがある。

全車両、エキゾーストマニホールド一式を対策品と交換する。

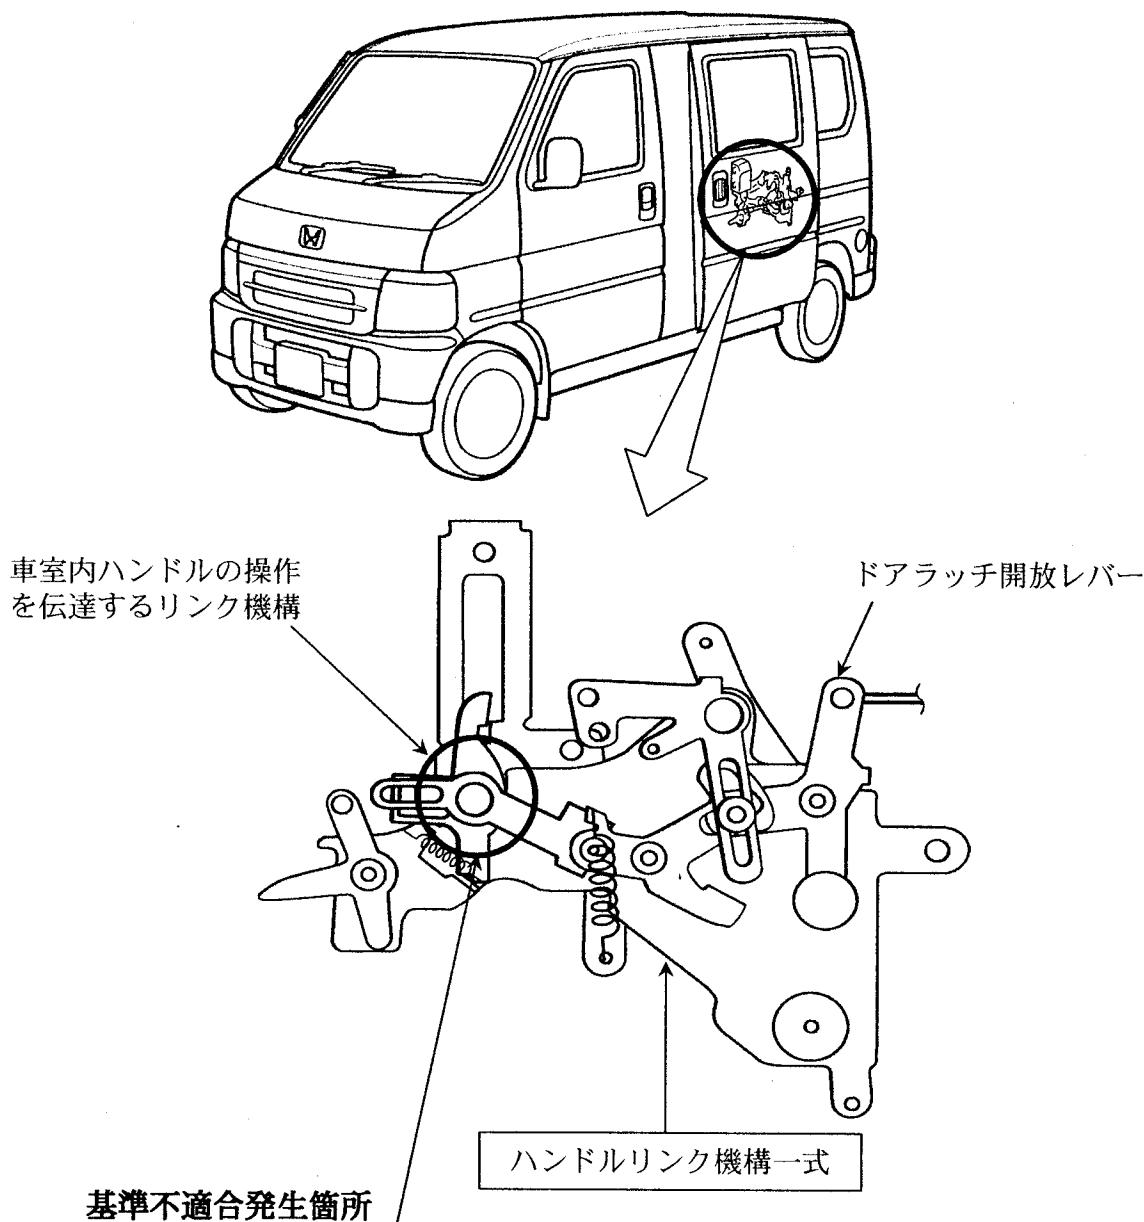
改善箇所説明図②

左側スライドドアの車室内ハンドルの操作を伝達するリンク機構のプレス成型が不適切なため、リンク機構が円滑に作動せず、車室内からスライドドアを開けた後、リンク機構の一部が戻らないものがある。そのため、スライドドアを閉めてもドアラッチが開放状態のままとなり、最悪の場合、走行中に左側スライドドアが開くおそれがある。

全車両、左側スライドドアのハンドルリンク機構一式を良品と交換する。

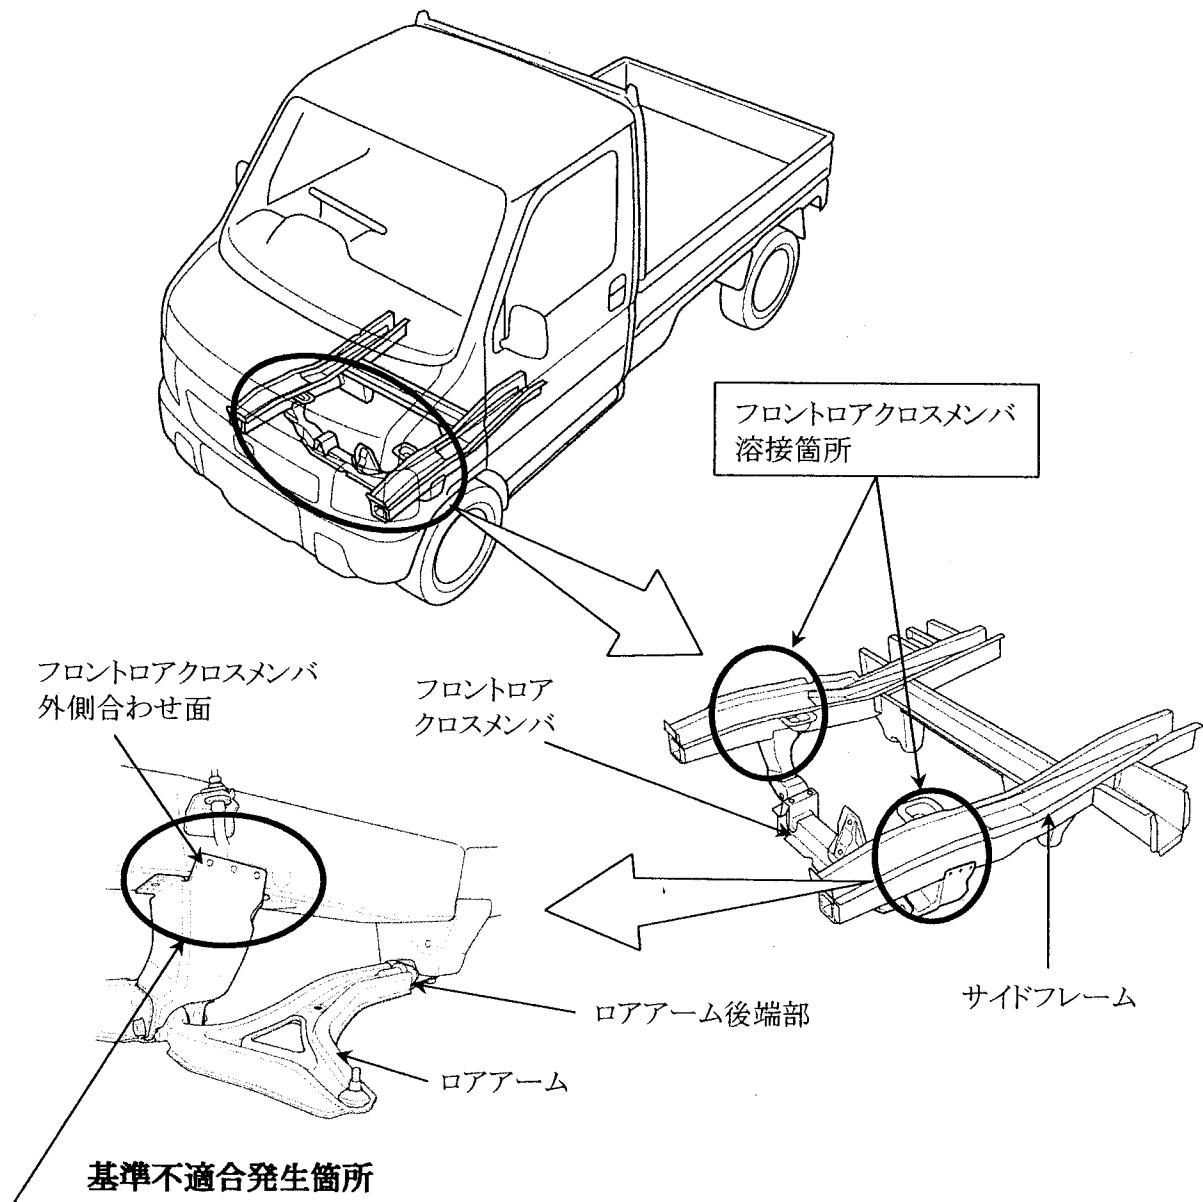
改善箇所説明図 ③

サイドフレームとフロントロアクロスマンバとの溶接が不適切なため、溶接部の強度が不足しているものがある。そのため、そのまま使用を続けると、走行時の振動等により当該溶接部が剥がれ、フロントロアクロスマンバの位置がずれて、最悪の場合、前車輪を取り付けているロアアーム後端部が抜け、走行不能となるおそれがある。

全車両、フレームとフロントロアクロスマンバの溶接箇所を点検し、フロントロアクロスマンバの溶接が剥がれているものは板金修理を実施する。溶接箇所に亀裂があるものは亀裂部を溶接する。点検結果剥がれや亀裂がないものはフロントロアクロスマンバの外側合わせ面に補強用リベット留めを追加する。
