## 改善箇所説明図

### 基準不適合発生箇所

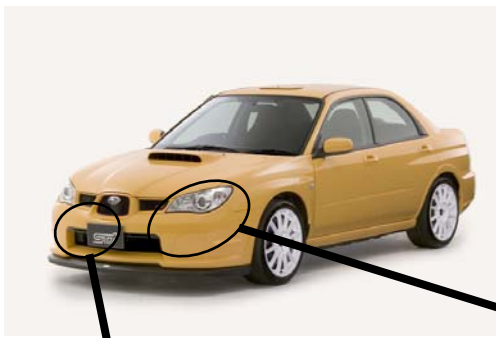
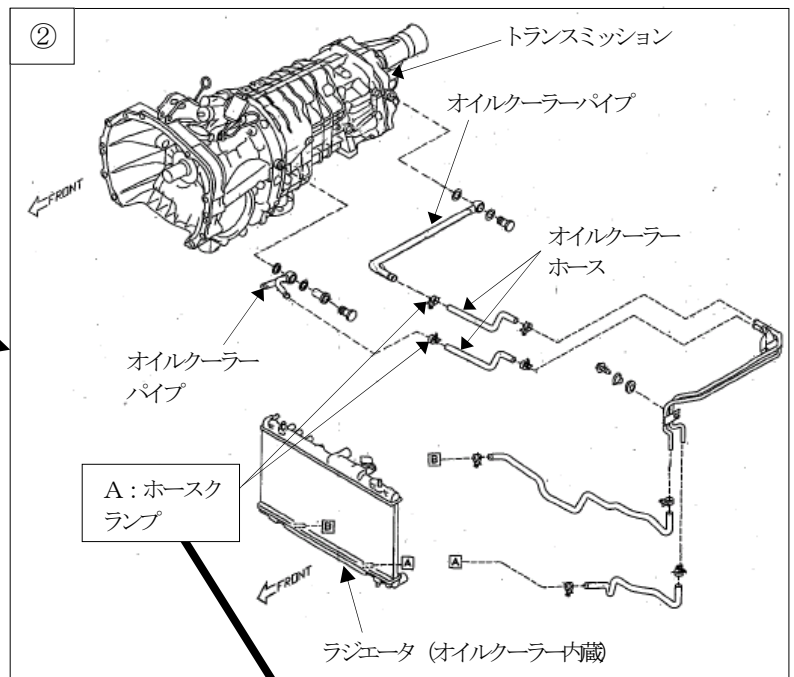
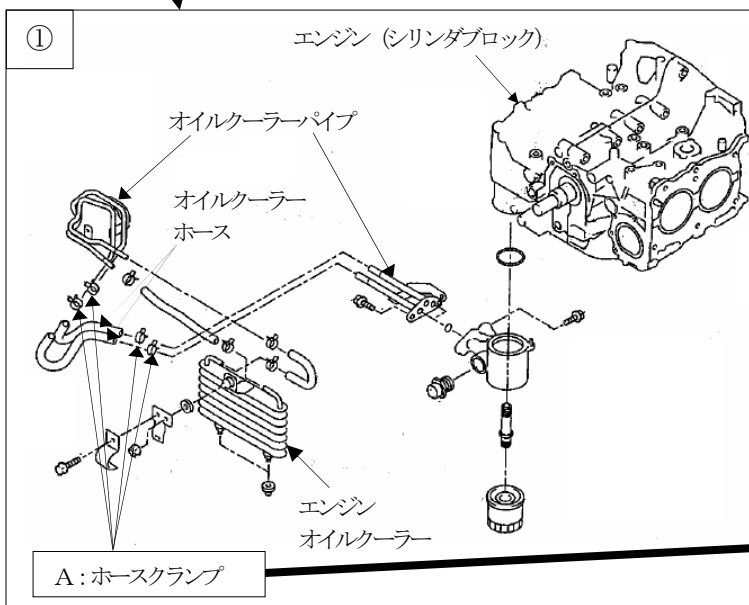
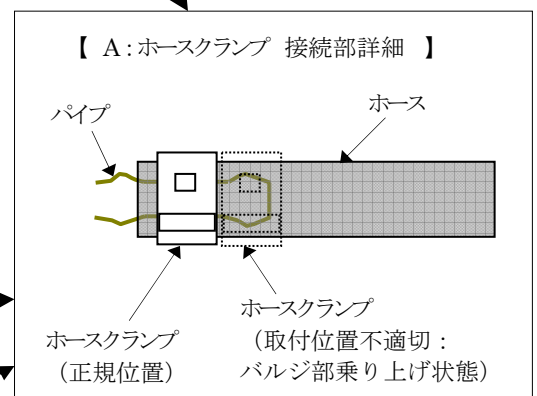
- ①製造工程において、原動機のオイルクーラーホース接続部のクランプの取付位置が不適切なものがある。そのため、そのまま使用を続けると、当該接続部よりホースが抜け、最悪の場合、漏れたオイルが排気管に掛かり、火災に至るおそれがある。
- ②製造工程において、手動式変速機のオイルクーラーホース接続部のクランプの取付位置が不適切なものがある。そのため、そのまま使用を続けると、当該接続部よりホースが外れてオイルが漏れ、最悪の場合、走行不能に至るおそれがある。

①②全車両、オイルクーラーホースのクランプの取付位置を確認し、クランプ位置が不適切な場合には、適切なクランプ位置に修正する。

エンジンオイルクーラー本体部に白色のペイントを塗布する。
