改善箇所説明図

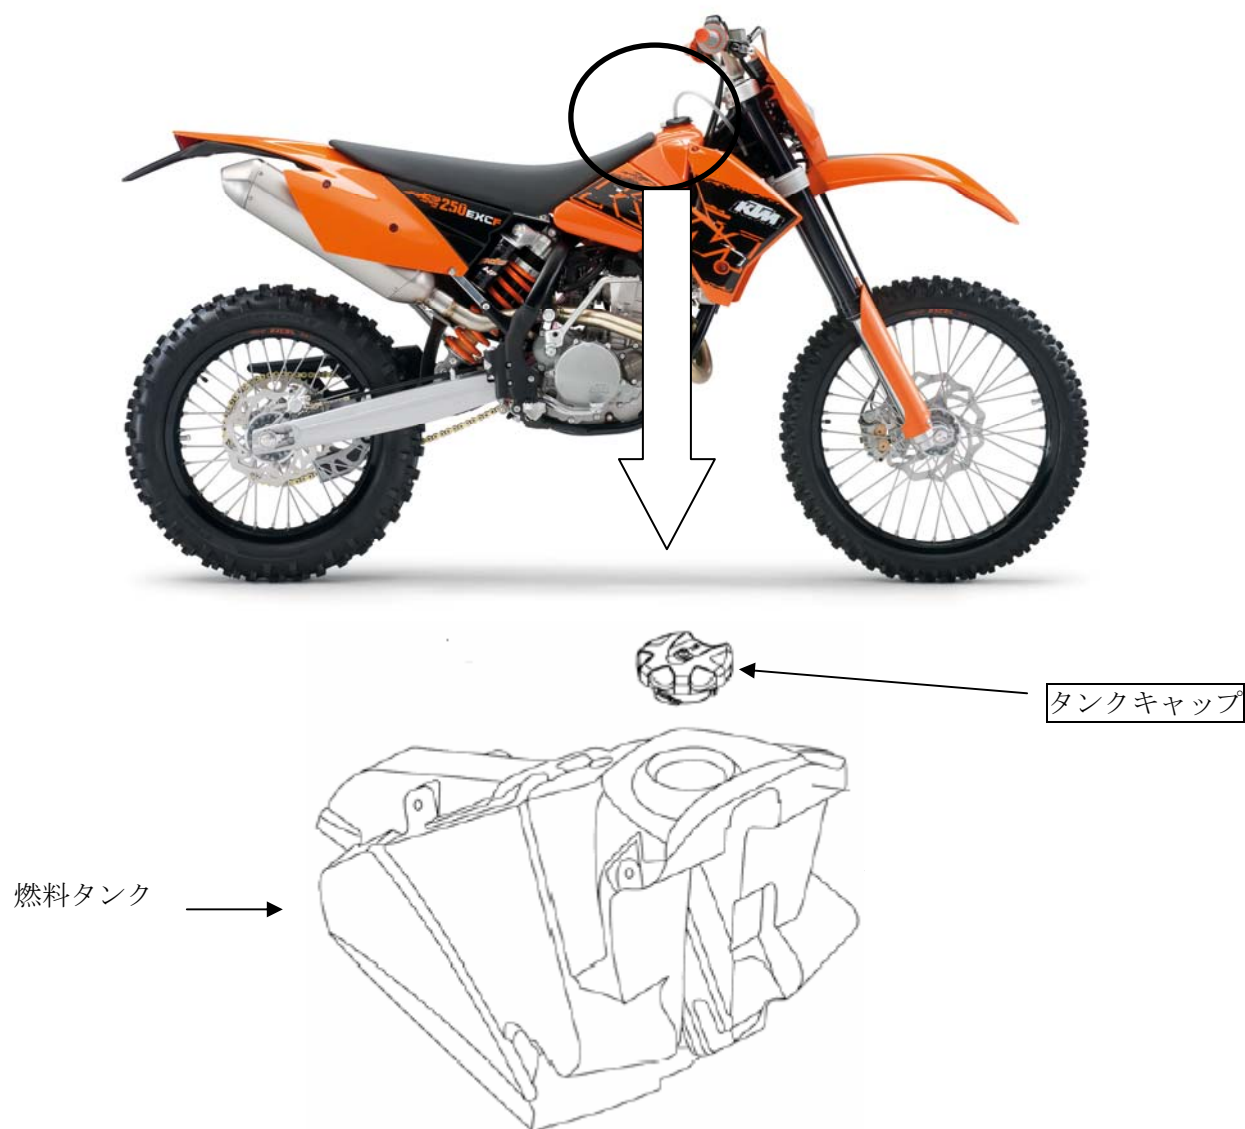
基準不適合発生箇所

燃料タンクのキャップの材質が不適切なため、当該キャップが燃料により膨潤し、燃料タンクとキャップの間に隙間が生じ、気密性が劣るものがある。そのため、そのまま使用を続けると、燃料が漏れて、最悪の場合、火災に至るおそれがある。

改善の内容：全車両、燃料タンクのキャップを対策品に交換する。
