改善箇所説明図

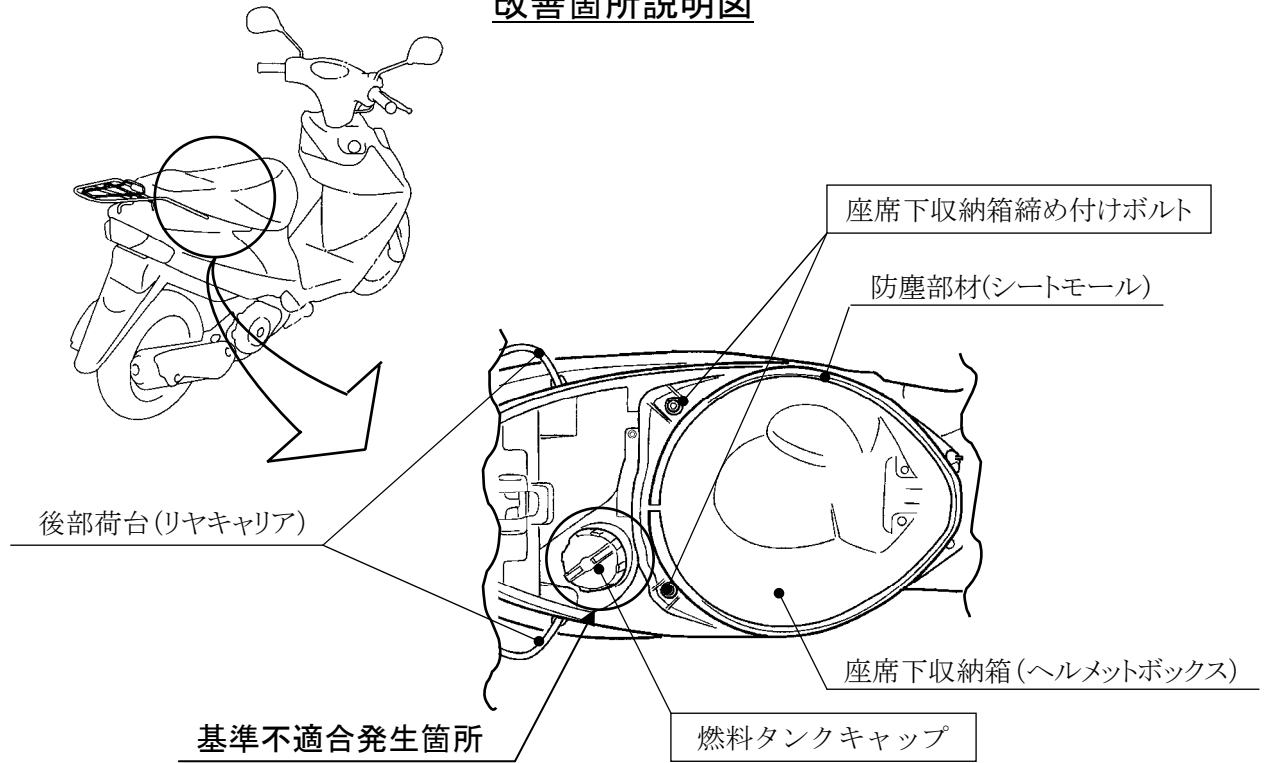
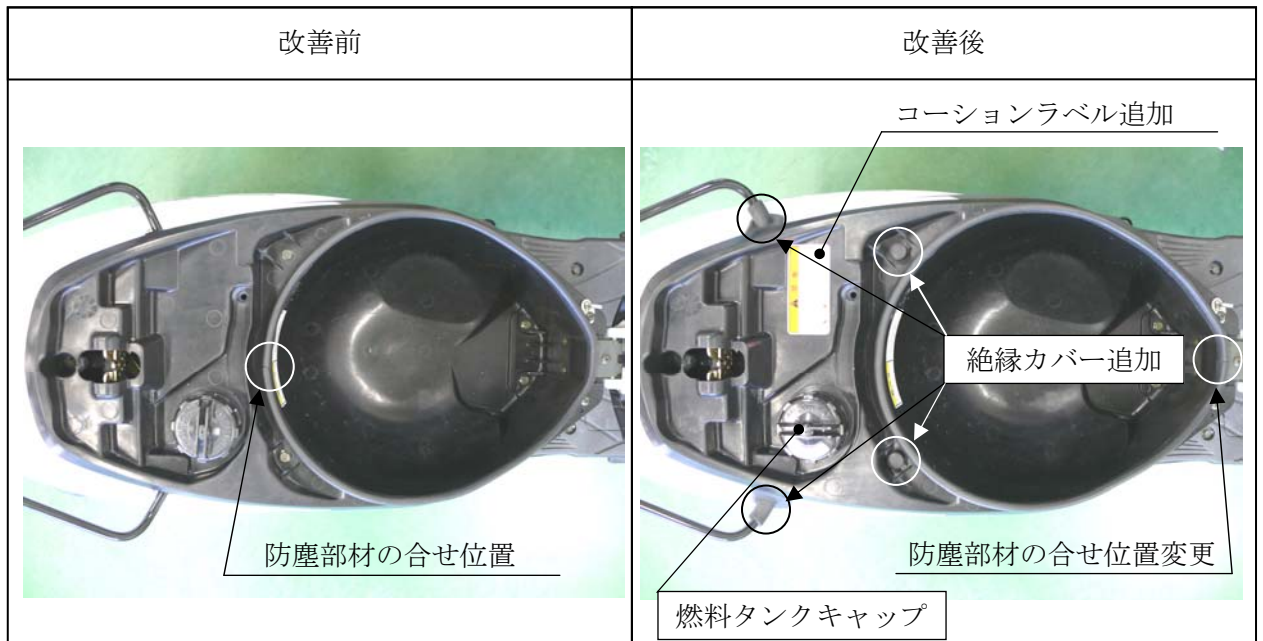
燃料タンクキャップと給油口の寸法が不適切なため、燃料により給油口が膨潤することで燃料タンクキャップの締め付けが重くなるものがあり、適切に締め付けられなくなるものがある。そのため、そのまま使用を続けると給油口から燃料が漏れ、最悪の場合、静電気等により引火し、火災に至るおそれがある。

全車両、燃料タンクキャップを対策品に交換する。また、静電気対策として、座席下収納箱の締め付けボルトを対策品に交換し、そのボルトと後部荷台に絶縁カバーを追加し、コーションラベルを貼付するとともに、座席下収納箱の防塵部材の合せ位置を後側から前側へ変更する。
