改善箇所説明図

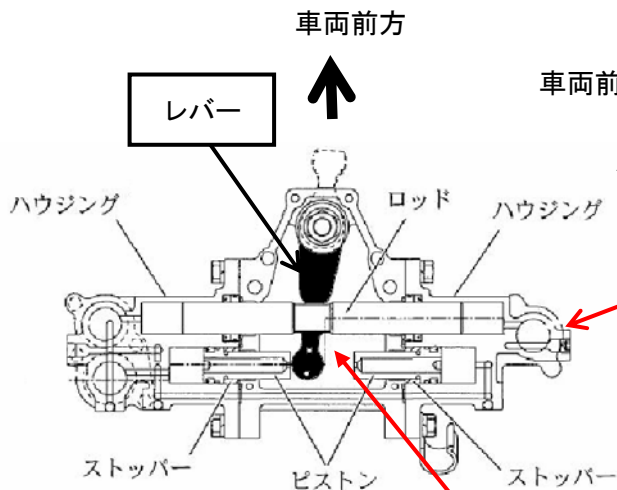
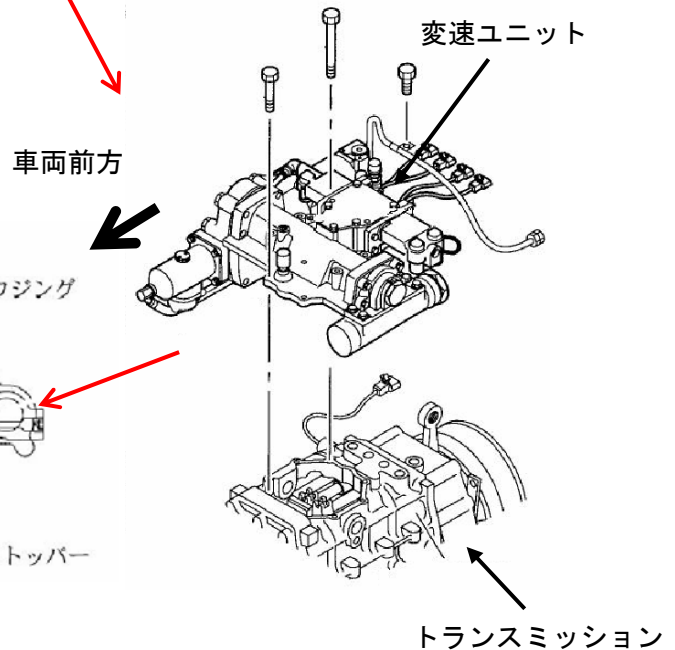
変速ユニットを上面から見た図

基準不適合発生箇所

トランスミッションの変速操作を行う変速ユニット内のレバーの製造工程が不適切なため、当該レバーに微細な亀裂が生じているものがある。そのため、そのまま使用を続けると、当該レバーが折損し、変速不能となり、最悪の場合、走行不能となるおそれがある。

全車両、変速ユニットの製造番号を確認し、対象のものはレバーを良品と交換する。

注：□ は交換部品を示す。
