改善箇所説明図

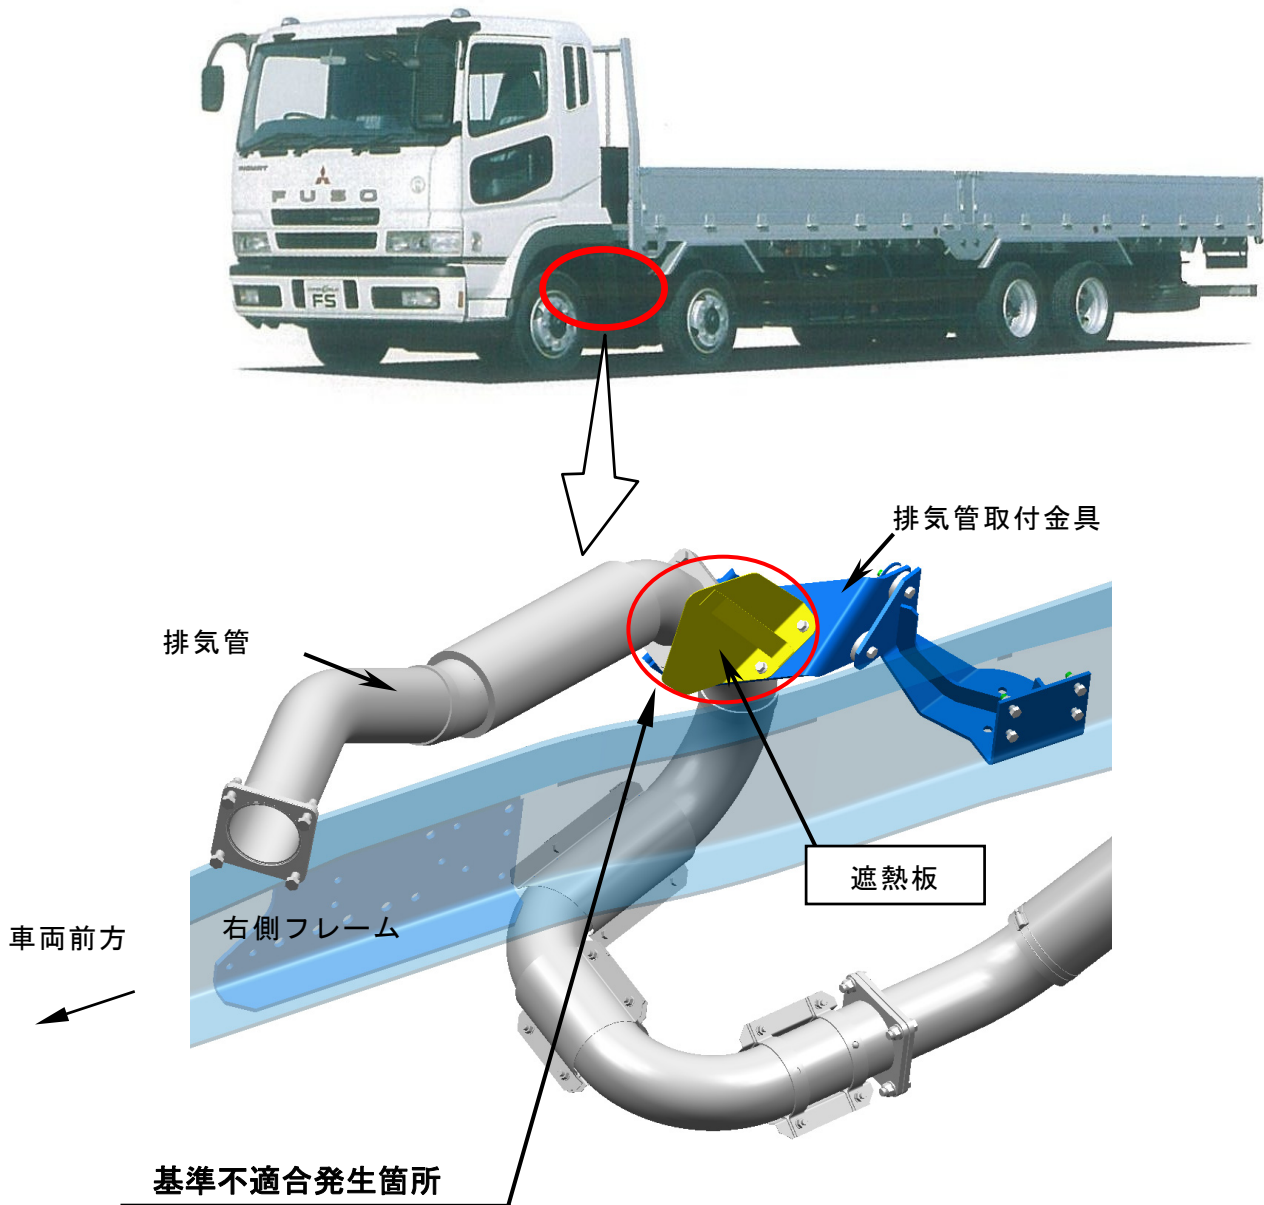
排気管に取り付けている遮熱板取付部の強度が不足しているものがある。そのため、原動機の低速回転時に排気管と遮熱板が共振し、取付部に亀裂が発生し、そのままの状態で使用を続けると、最悪の場合、走行中に遮熱板が脱落し、他の交通の妨げとなるおそれがある。

注：□ は、取り外し部品を示す。

全車両、当該遮熱板を取り外す。
