改善箇所説明図

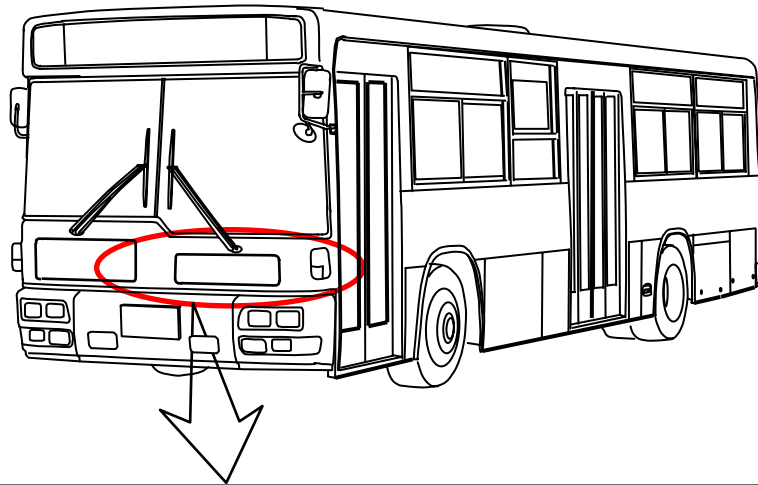
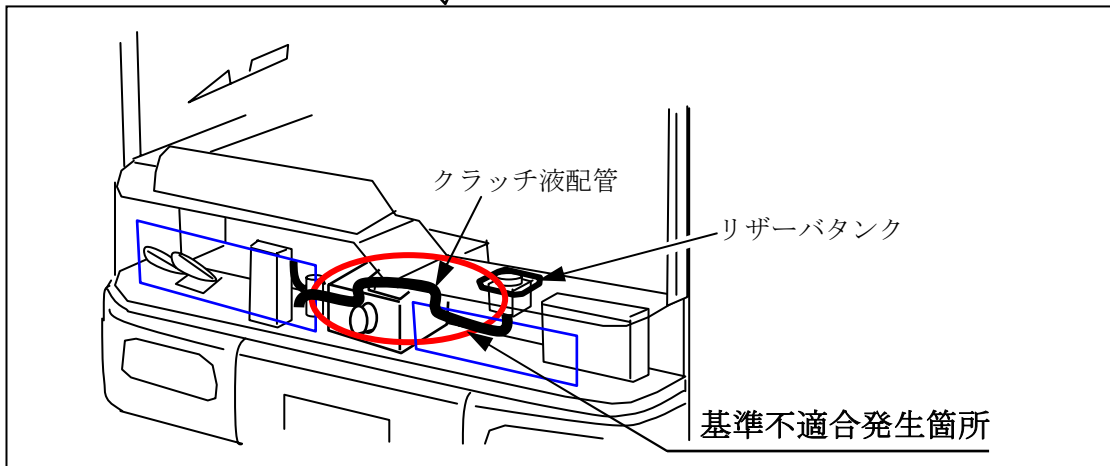
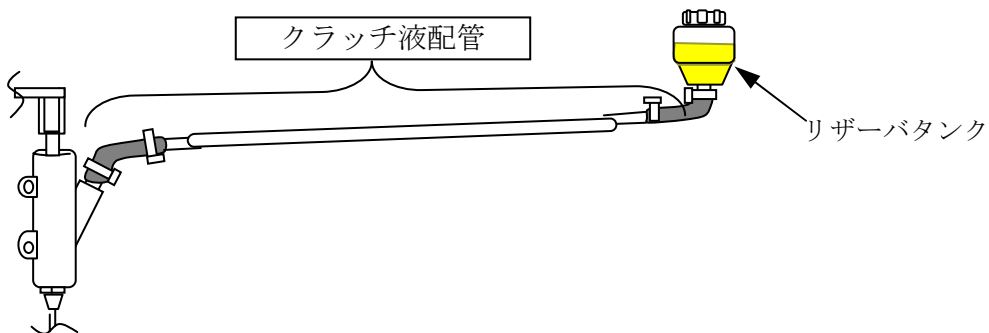
クラッチ液を蓄えるリザーバタンクの配管の構造が不適切なため、クラッチ液交換の際、当該配管内に空気が残留するものがある。そのため、そのまま使用を続けると、クラッチ液の圧力配管内に空気が混入し、クラッチの切れ不良となり、最悪の場合、変速操作ができなくなるおそれがある。

注：□内は、交換部品を示す。

改善の内容
全車両、クラッチ液のリザーバタンクの配管を対策品と交換する。

識別：リザーバタンク部に、白色ペイントを塗布する。
