改善箇所説明図

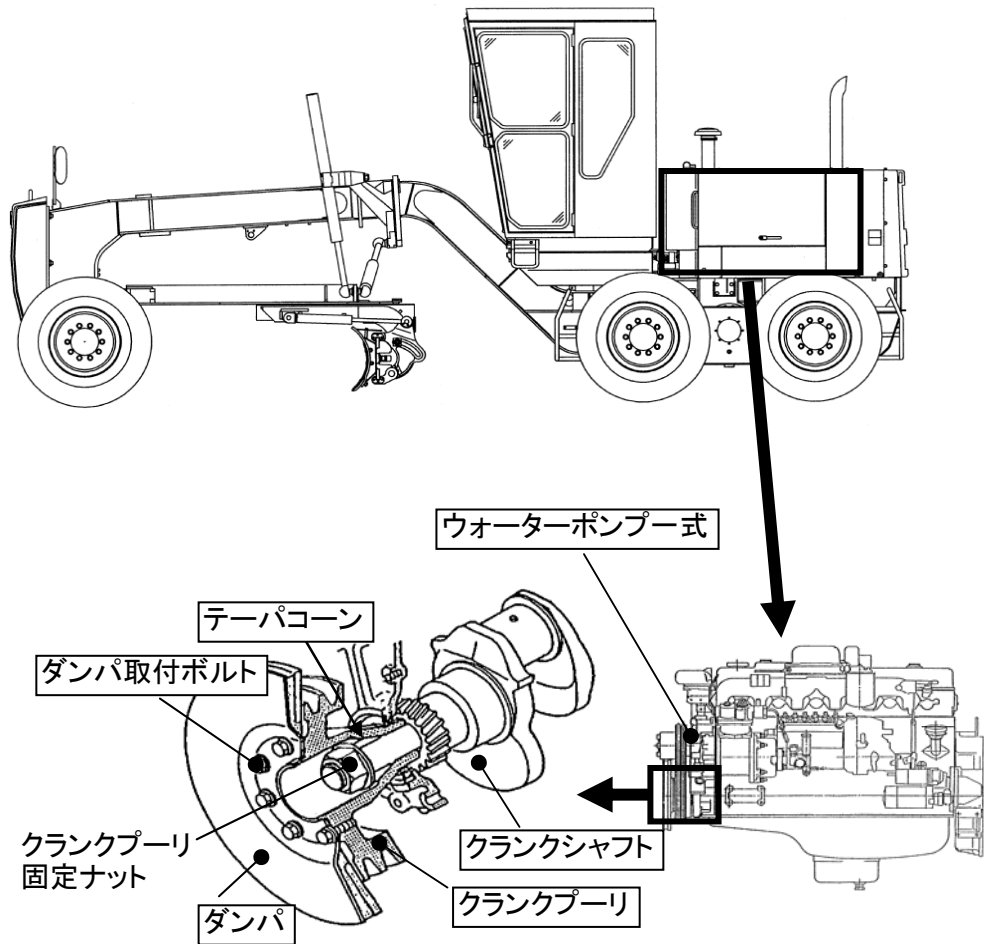
不具合発生箇所

市場措置(改善対策届出番号333)の対策品において、クランクプーリをクランクシャフトに固定するテーパコーンの加工が不適切なため、テーパコーンの内径が過大なものがあり、また、クランクプーリの組立作業指示が不適切なため、クランクプーリが傾いた状態で組み付けられることがある。そのため、クランクプーリとテーパコーンの嵌合が不均一になり、クランクプーリに過大な応力が発生し亀裂が発生して、最悪の場合、クランクプーリが破損し補機ベルトが外れ、充電不良や冷却水温度の上昇及びハンドル操作が重くなるおそれがある。

全車両、クランクプーリ、テーパコーンを対策品と交換する。また、改善対策届出番号333による改善対策措置未実施の車両については、ダンパ、ダンパ取付ボルト、ウォーターポンプ式を対策品と交換するとともに、クランクシャフトを点検し、損傷がある場合はクランクシャフトを良品と交換する。

は交換部品を示す。

識別: インレットマニホールド側面に黄色ペイント塗布。
