改善箇所説明図

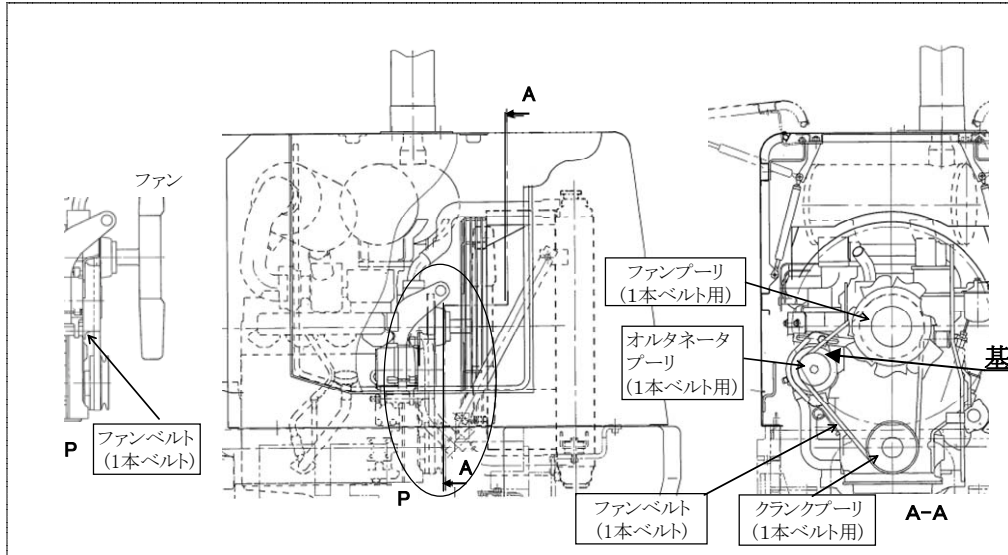
<改善前>

基準不適合発生箇所

原動機の回転を発電機(オルタネータ)に伝達するプーリの構造が不適切なため、ファンベルトやプーリに多量の水がかかると、ベルトとプーリの間で滑りが発生するものがある。そのため、発電機が駆動されず充電不良となり、最悪の場合、原動機が停止し、再始動できなくなるおそれがある。
