改善箇所説明図

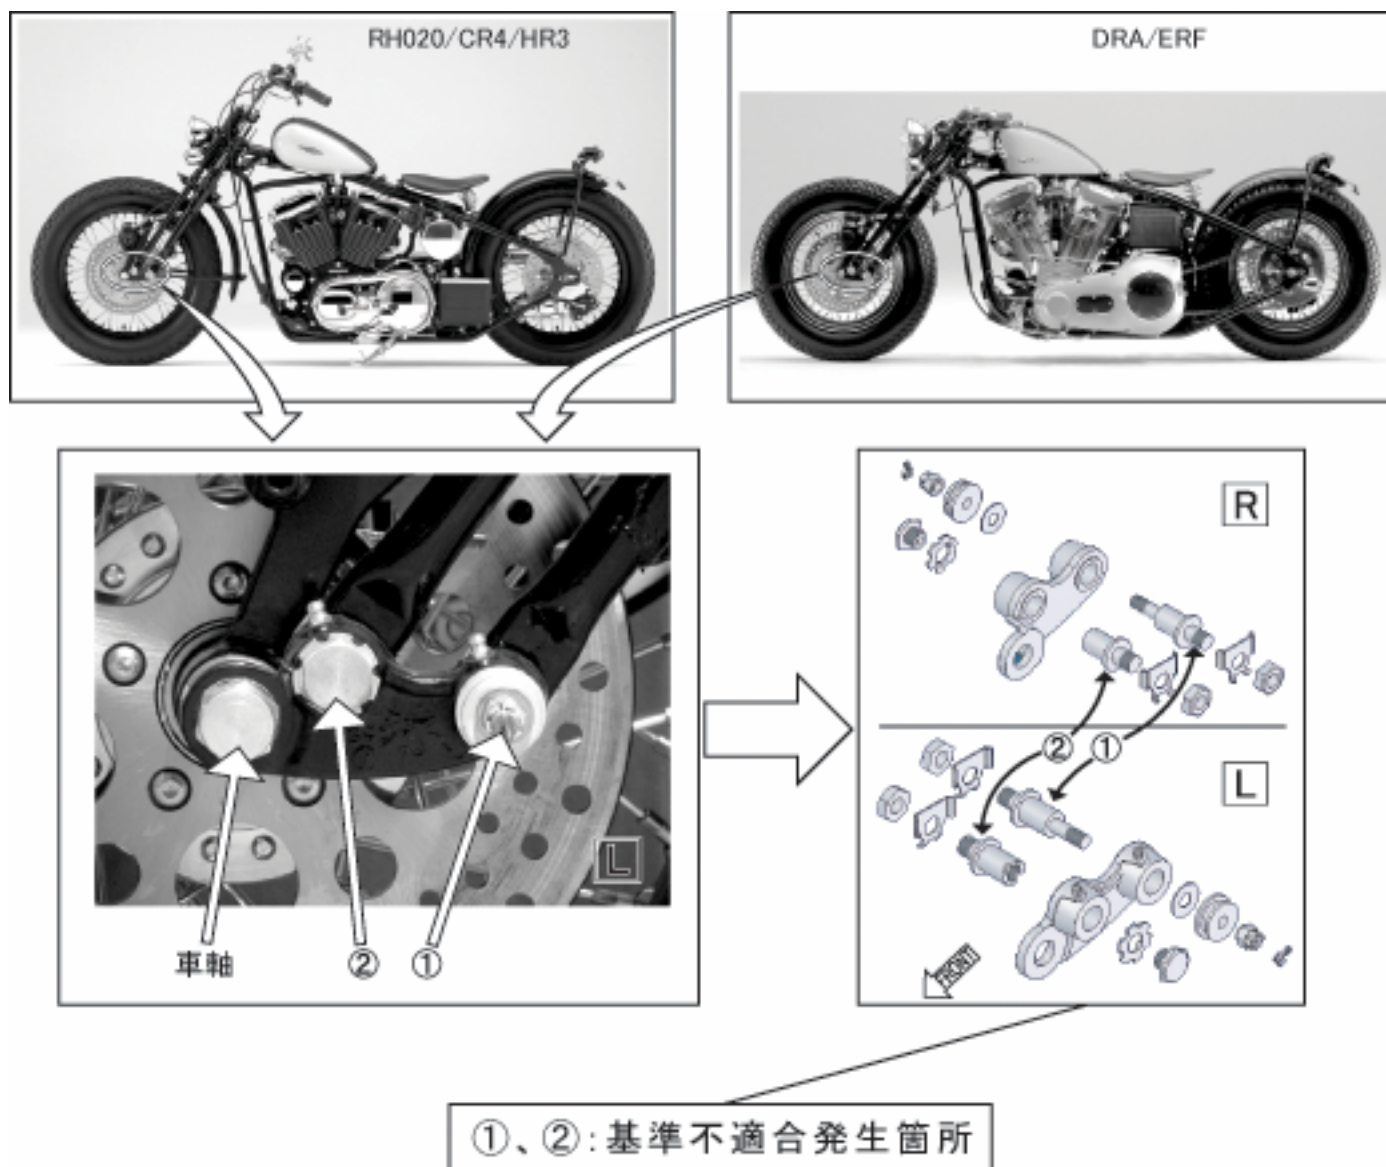
フロントフォークを車軸に固定するボルトの製造工程において、熱処理が不適切なため、当該ボルトの強度が不足しているものがある。そのため、そのまま使用を続けると、当該ボルトが折損し、走行安定性が損なわれるおそれがある。

改善の内容：全車両当該ボルトを良品と交換する。

識別：当該ボルト①、②本体部に白色のペイントを塗布する。
