改善箇所説明図

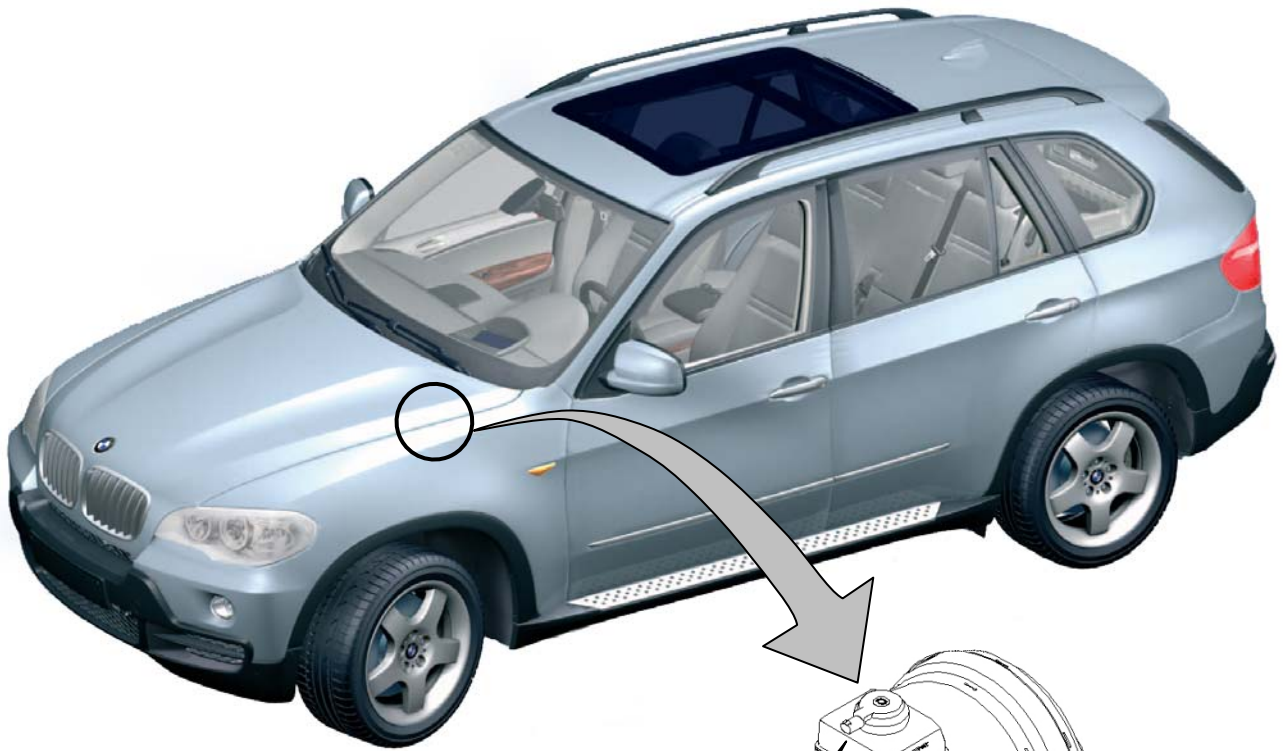
ブレーキ液量検出スイッチ一体型リザーバタンクキャップ

ブレーキ液のリザーバタンクキャップに取り付けられたブレーキ液量の低下を検出するスイッチの材質および加工精度が不適切なため、ブレーキ液温度の上昇によりスイッチが作動不良を起こすことがある。そのため、ブレーキ液が減少しても警告灯の点灯が遅れるまたは全く点灯しないおそれがある。

全車両、ブレーキ倍力装置に記載されている製造番号を確認し、対象となる場合はブレーキ液量検出スイッチ一体型リザーバタンクキャップを良品と交換する。
