改善箇所説明図 ①

改善箇所説明図 ②

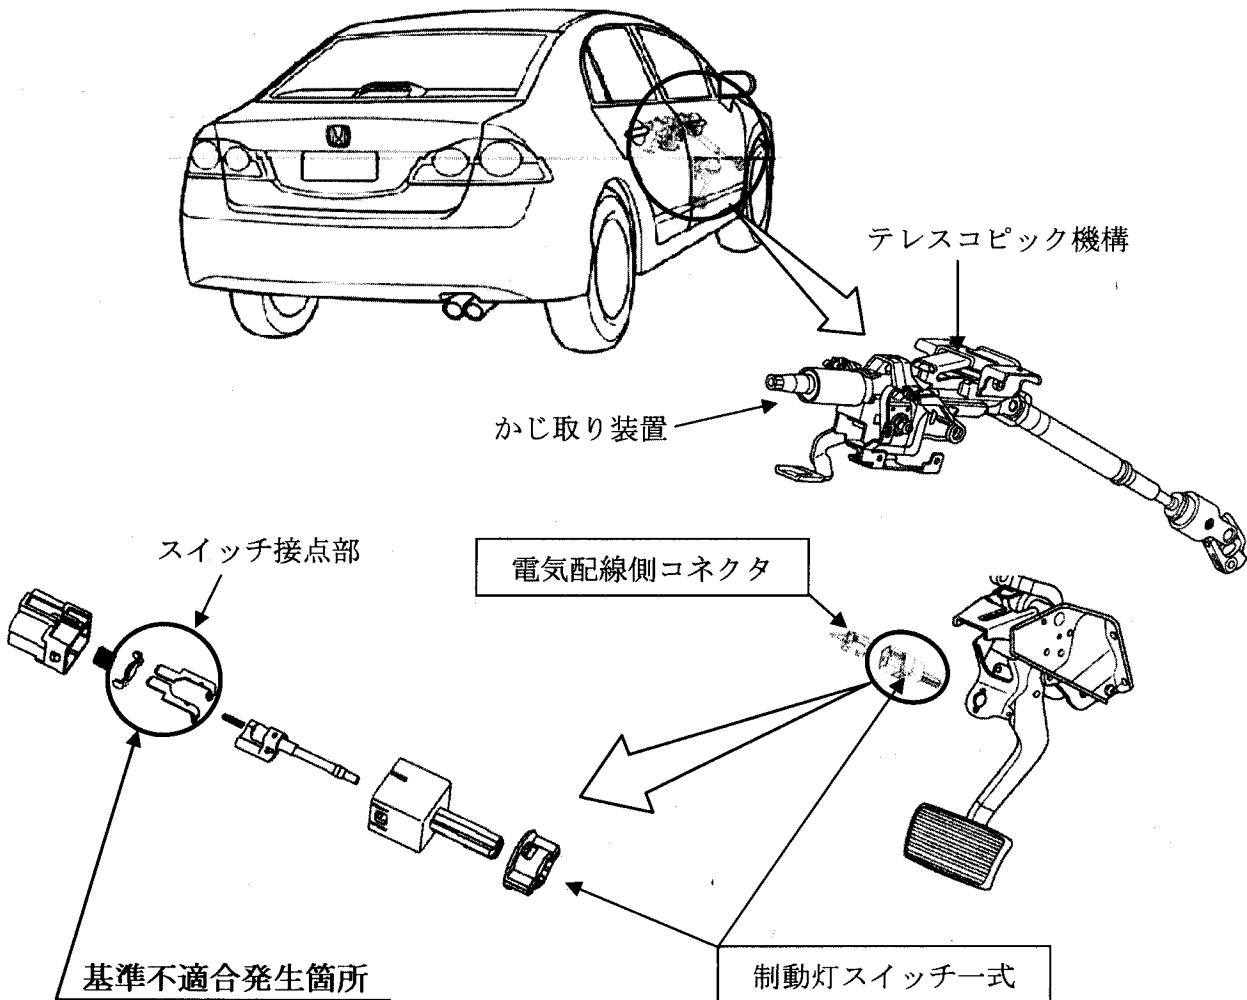
かじ取り装置のテレスコピック機構（ハンドルの位置を前後にスライドして調整できる機構）に塗布する潤滑剤の量が多過ぎたため、潤滑剤の油分が制動灯スイッチに滴下するものがある。そのため、スイッチ接点部の発熱により当該接点部に絶縁物が生成されて導通不良となることから、制動灯及び補助制動灯が点灯しなくなり、シフトレバーがパーキング位置から動かなくなるおそれがある。

全車両、制動灯スイッチ一式と電気配線側コネクタを新品と交換するとともに、電気配線側端子を清掃し、制動灯スイッチカバーを追加する。

識別：運転席ドアアッパヒンジ下側ボルト頭部に黄色ペイントを塗布する。

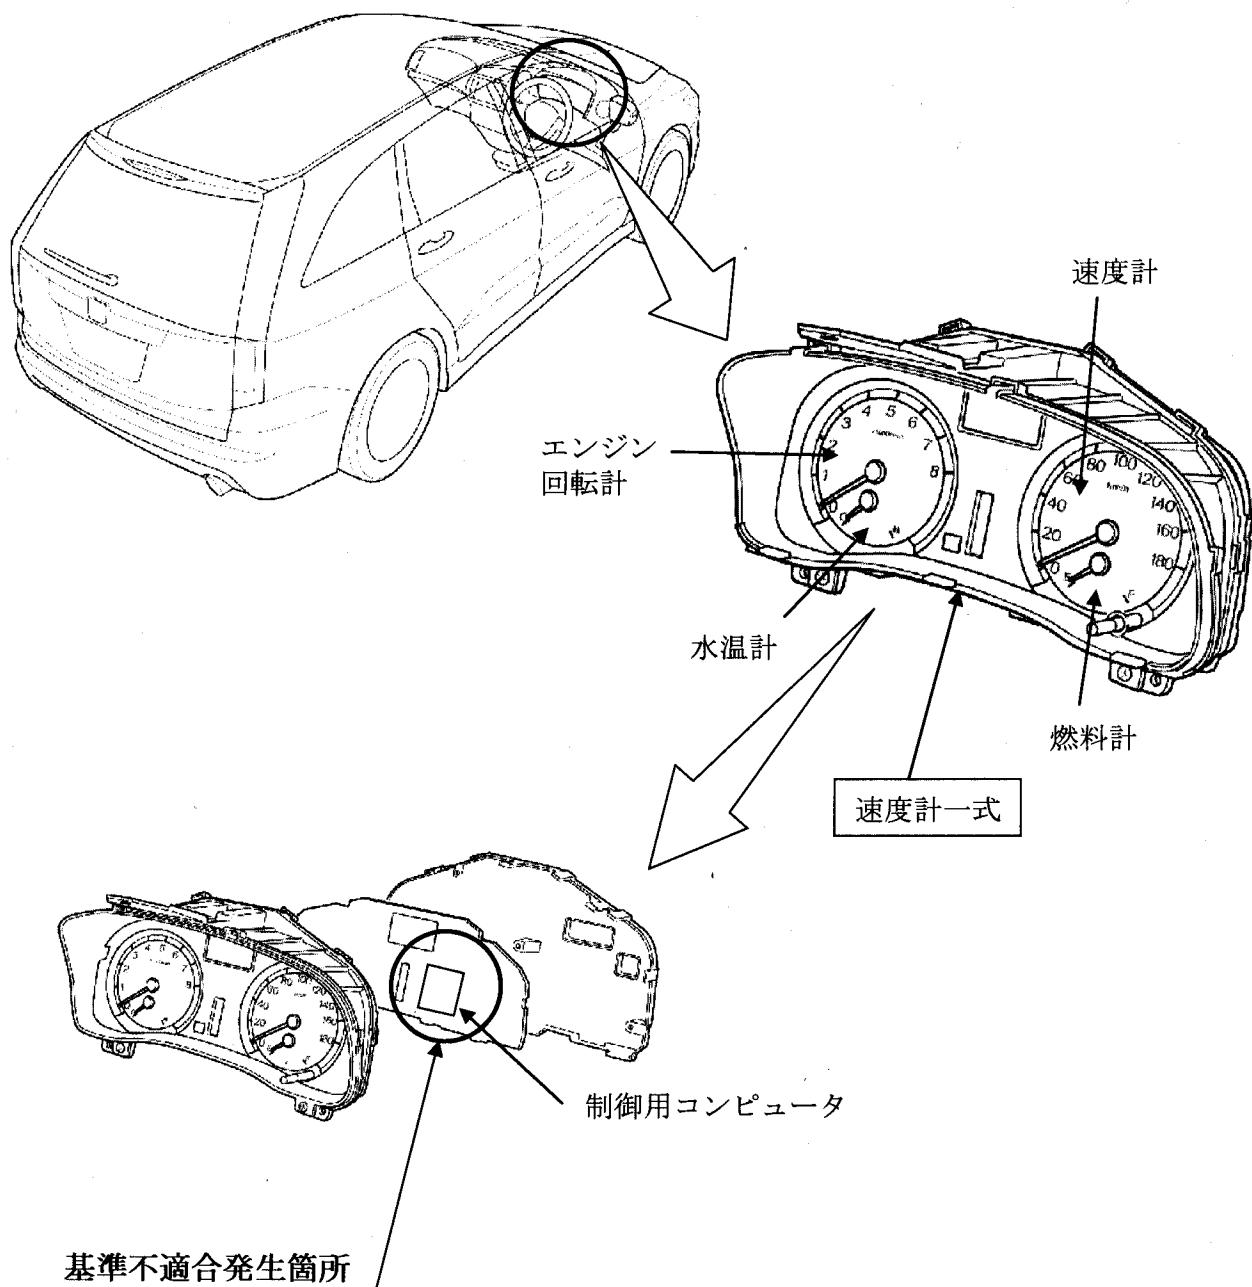
速度計等を制御しているコンピュータのプログラムが不適切なため、イグニッションスイッチをオフにした後、特定の時間でイグニッションスイッチをオンにすると、速度計の駆動処理が行われないことがある。そのため、速度計等が作動しなくなるおそれがある。

全車両、速度計一式を対策品と交換する。

識別：運転席ドアアッパヒンジ下側ボルト頭部に黄色ペイントを塗布する。
