改善箇所説明図

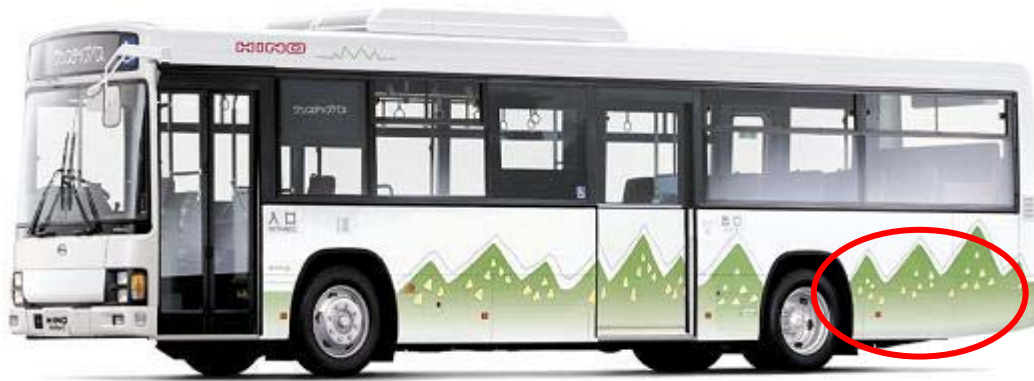
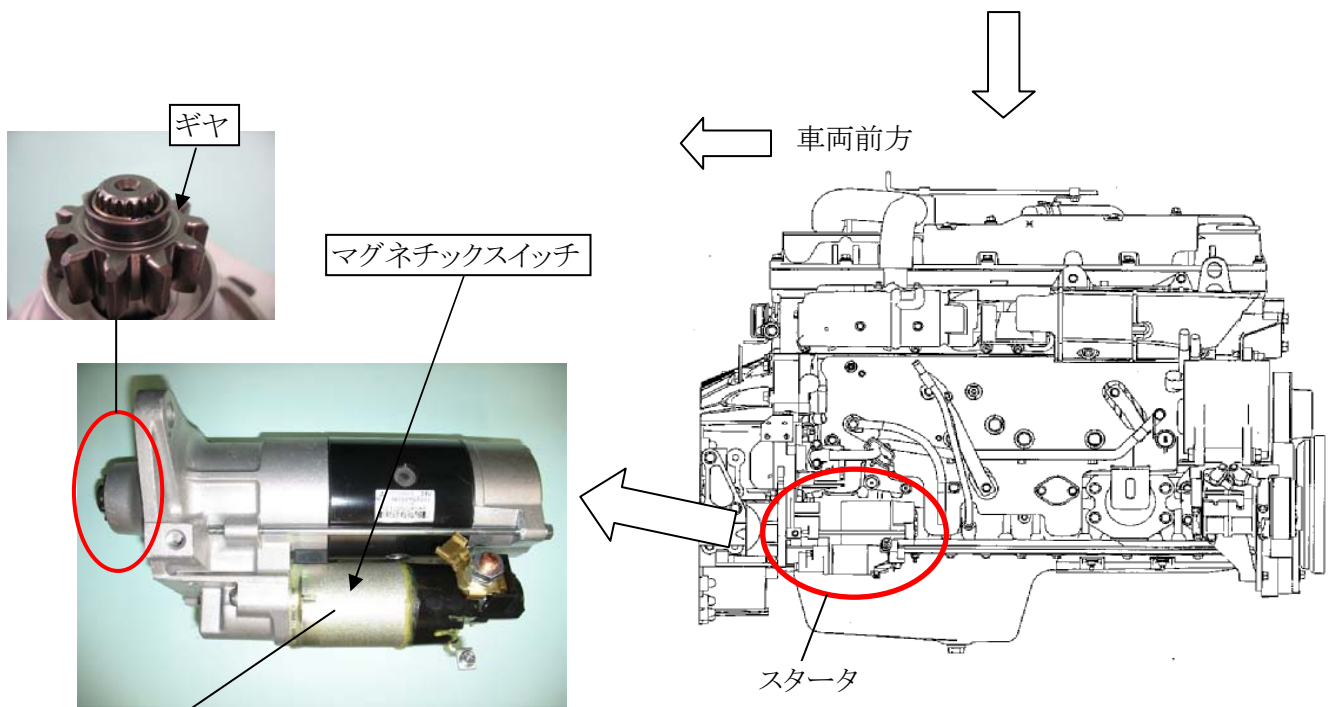
基準不適合発生箇所

始動装置を繰り返し操作した場合、マグネチックスイッチ（スタータモータのギヤをエンジンにかみ合わせる装置）内部に可燃性のガスが発生し、滞留することがある。そのため、当該ガスに火花が着火して焼損し、最悪の場合、火災に至るおそれがある。

改善の内容: 全車両、マグネチックスイッチ一式及びスタータモータのギヤを対策品と交換する。

識別: マグネチックスイッチに白色シールを貼付する。
