改善箇所説明図

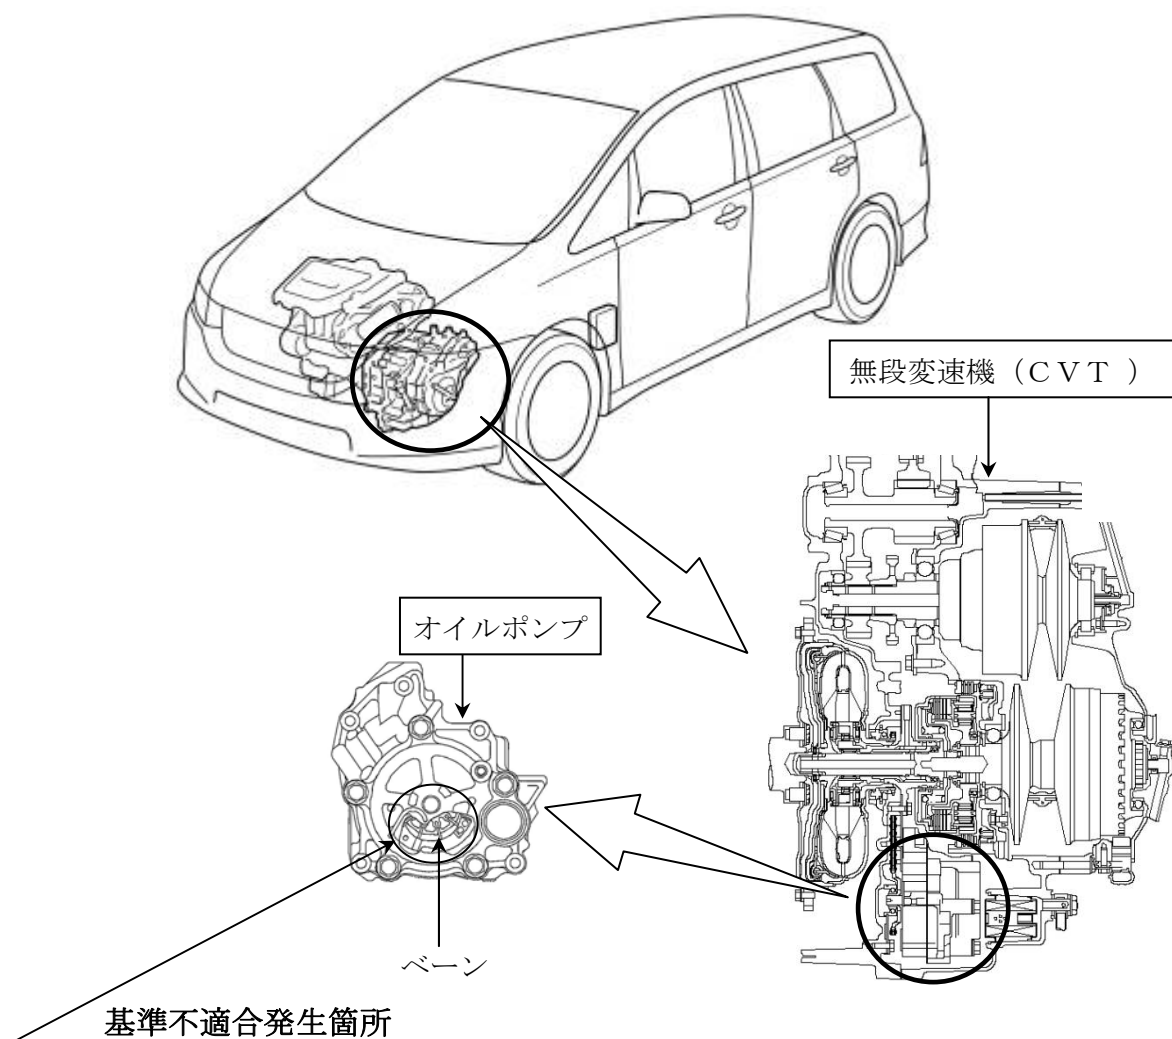
リコール届出番号1564の改善措置の内容が不適切なため、無段変速機のオイルポンプベーン（羽根）摺動部が摩耗していても無段変速機が交換されなかったものがある。そのため、そのまま使用を続けると、ベーンが早期に異常摩耗し、適切な油圧が確保できなくなり、最悪の場合、オイルポンプが破損して走行不能となるおそれがある。

全車両、オイルポンプのベーン摩耗量を点検し、点検基準を外れるものは対策品のオイルポンプを組み込んだ無段変速機と交換する。また、点検基準内のものについては、無段変速機のオイルポンプを対策品と交換する。

識別：左側ボンネットヒンジの下側ボルト頭部に黄色ペイントを塗布する。
