## 改善箇所説明図

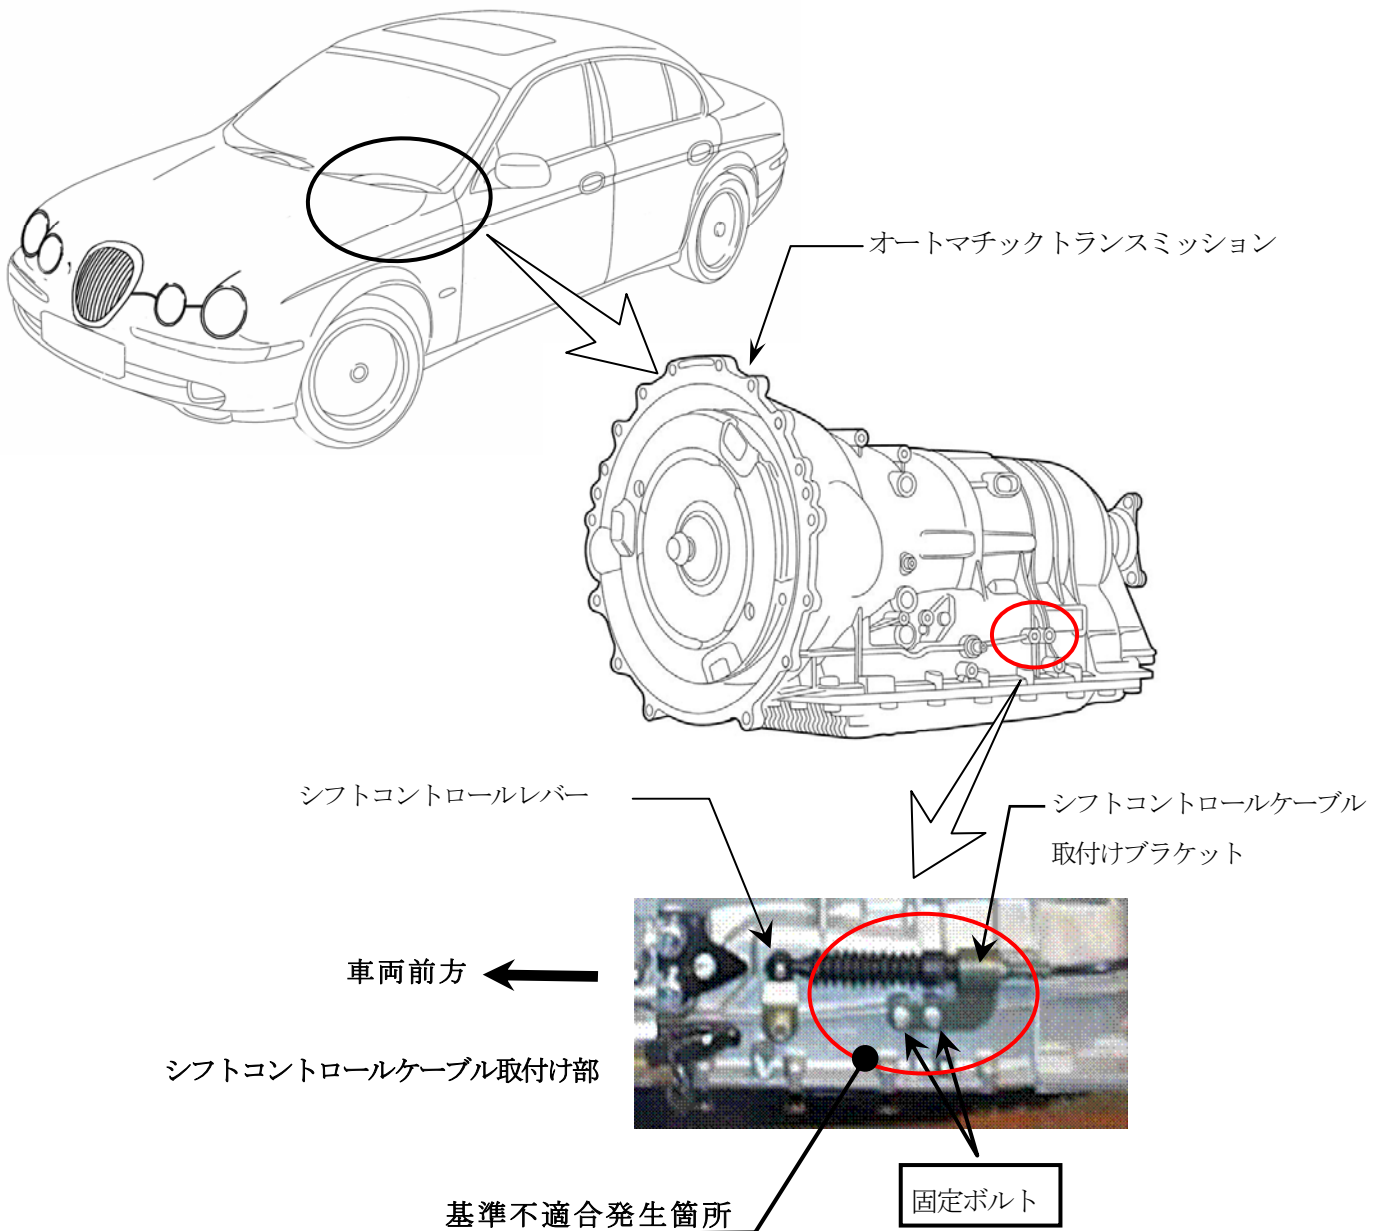
オートマチックトランスミッションにおいて、シフトレバーの動きをトランスミッションに伝えるシフトコントロールケーブルの固定ボルトに締付け不足のものがある。そのため、そのまま使用を続けると、ボルトにゆるみが生じ、最悪の場合、ギヤの選択が出来なくなるおそれがある。

全車両、当該固定ボルトにゆるみ止め剤を塗布し、規定トルクで再締め付ける。

シフトコントロールケーブル固定ボルトに黄ペイントを塗布する。
