[改善箇所説明図]

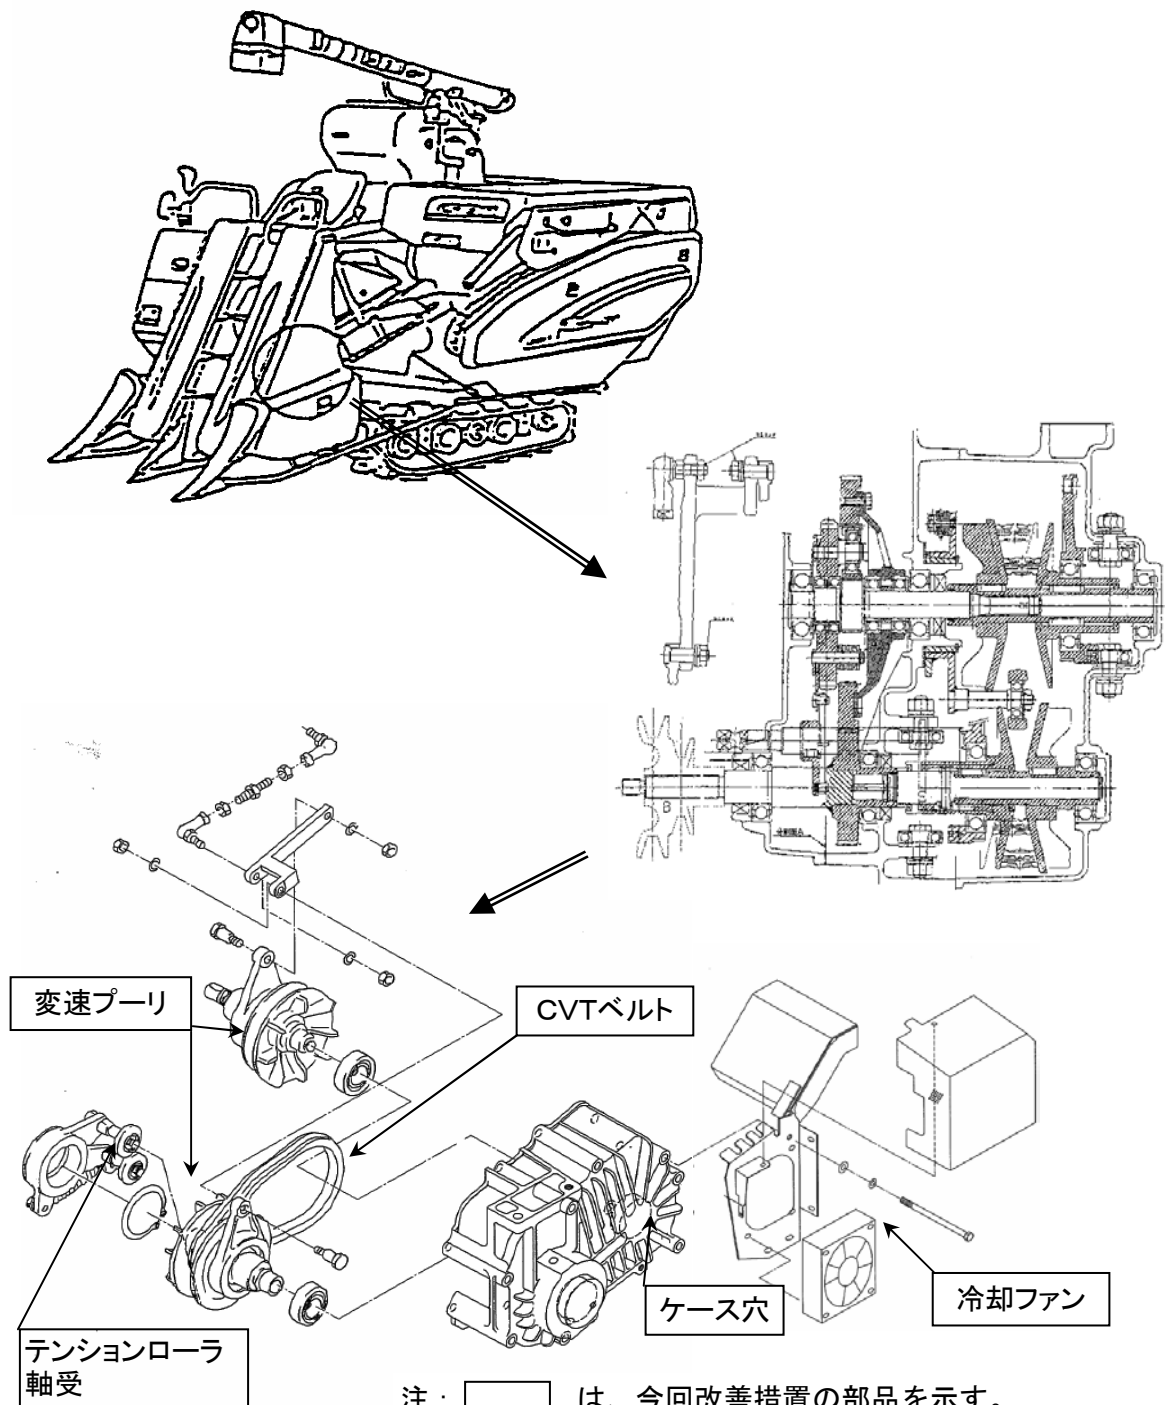
不具合発生箇所

動力伝達装置の無段変速機（CVT）において、放熱性が不足しているため、圃場内作業の高負荷時にベルトが熱変形し滑りが発生するものがある。そのため、そのまま使用を続けると、変速機内が異常高温になり、変速プーリが油切れを起こし焼付き、主変速レバーの操作ができなくなる又はベルト張力を調整するテンションローラの軸受が油切れを起こし焼付き破損して、ベルトの破損により、走行できなくなるおそれがある。

全車両点検し、ケース穴および冷却ファンがないものは、ケースを対策品に交換し、冷却ファンを追加する。また、テンションローラの軸受を新品と交換するとともに、テンションローラ、変速プーリ及びベルトを点検し、摩耗している部品は新品と交換する。

CVTベルト変速装置のケース側面に黄色ペイントを塗布する。
