改善箇所説明図

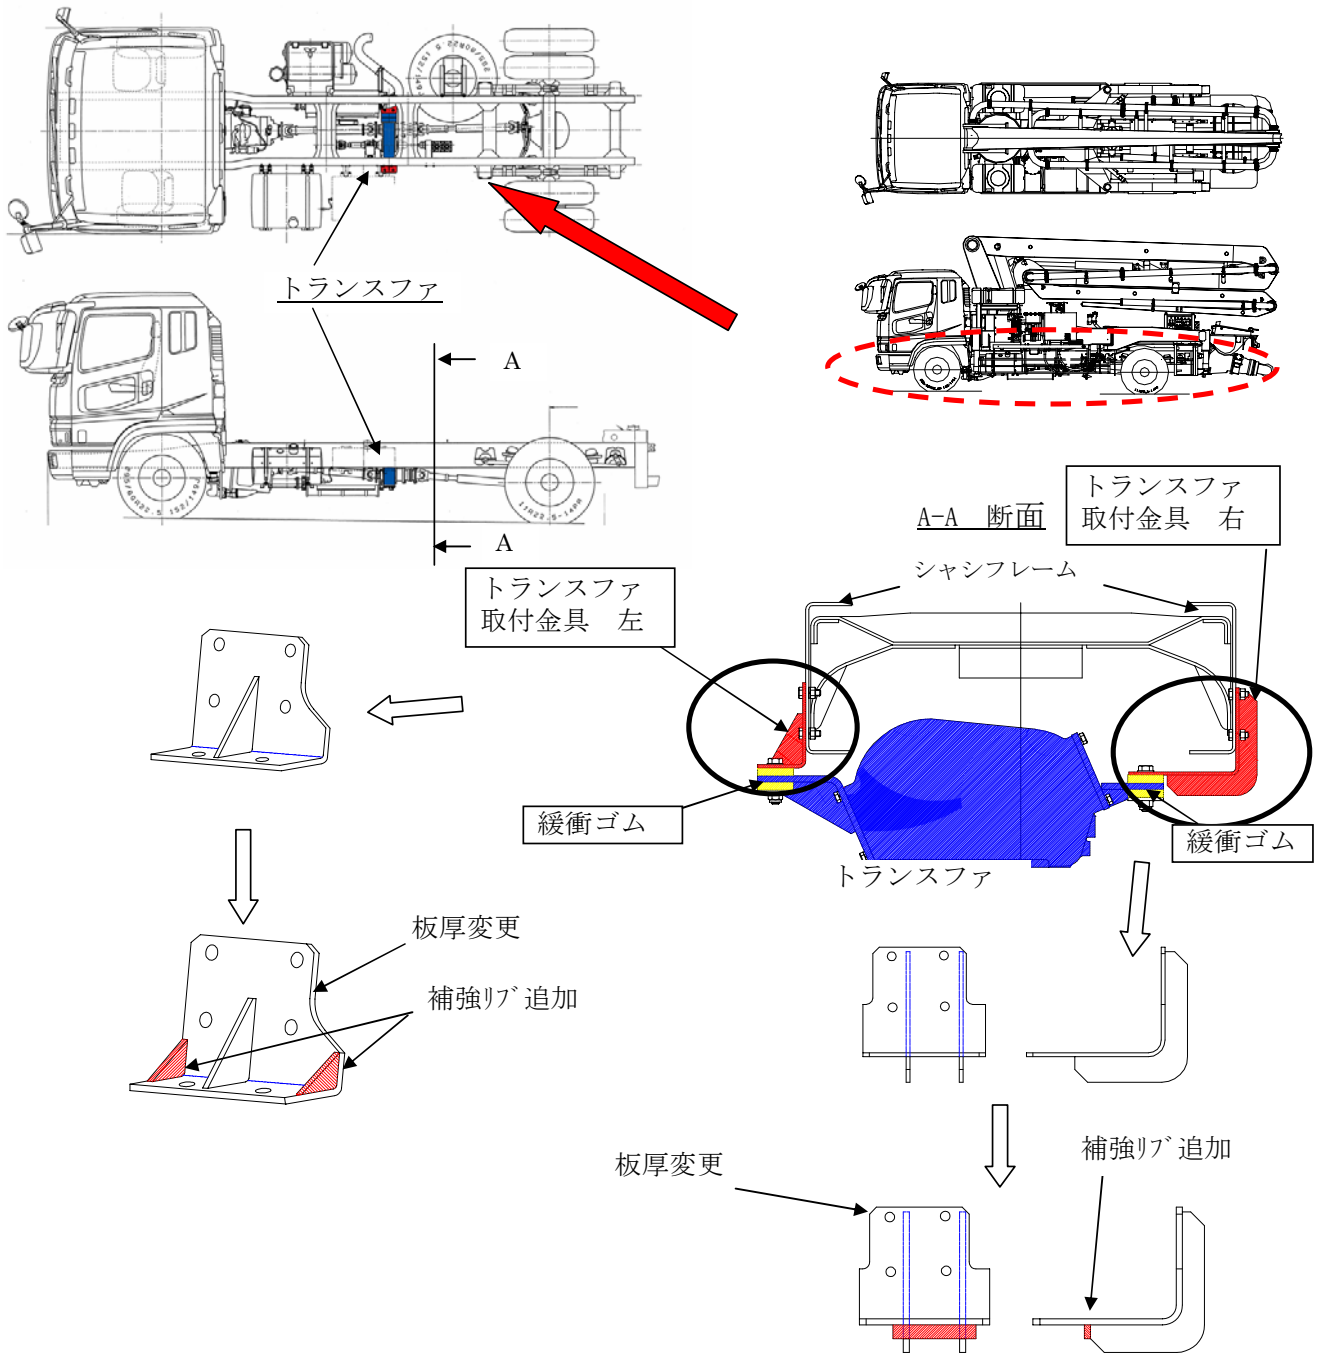
不具合発生箇所

コンクリート作業車に架装した車両において、動力分配装置(トランスファ)取付金具の強度が不足しているため、コンクリート打設作業時の負荷により当該取付金具に亀裂が発生する場合があります。そのため、そのまま使用を続けると、亀裂が進展し、最悪の場合、走行中に取付金具が破損してトランスファが脱落し、走行不能となるおそれがある。

全車両、トランスファ取付金具を対策品と交換するとともに、緩衝ゴムも新品と取り換える。
