改善箇所説明図

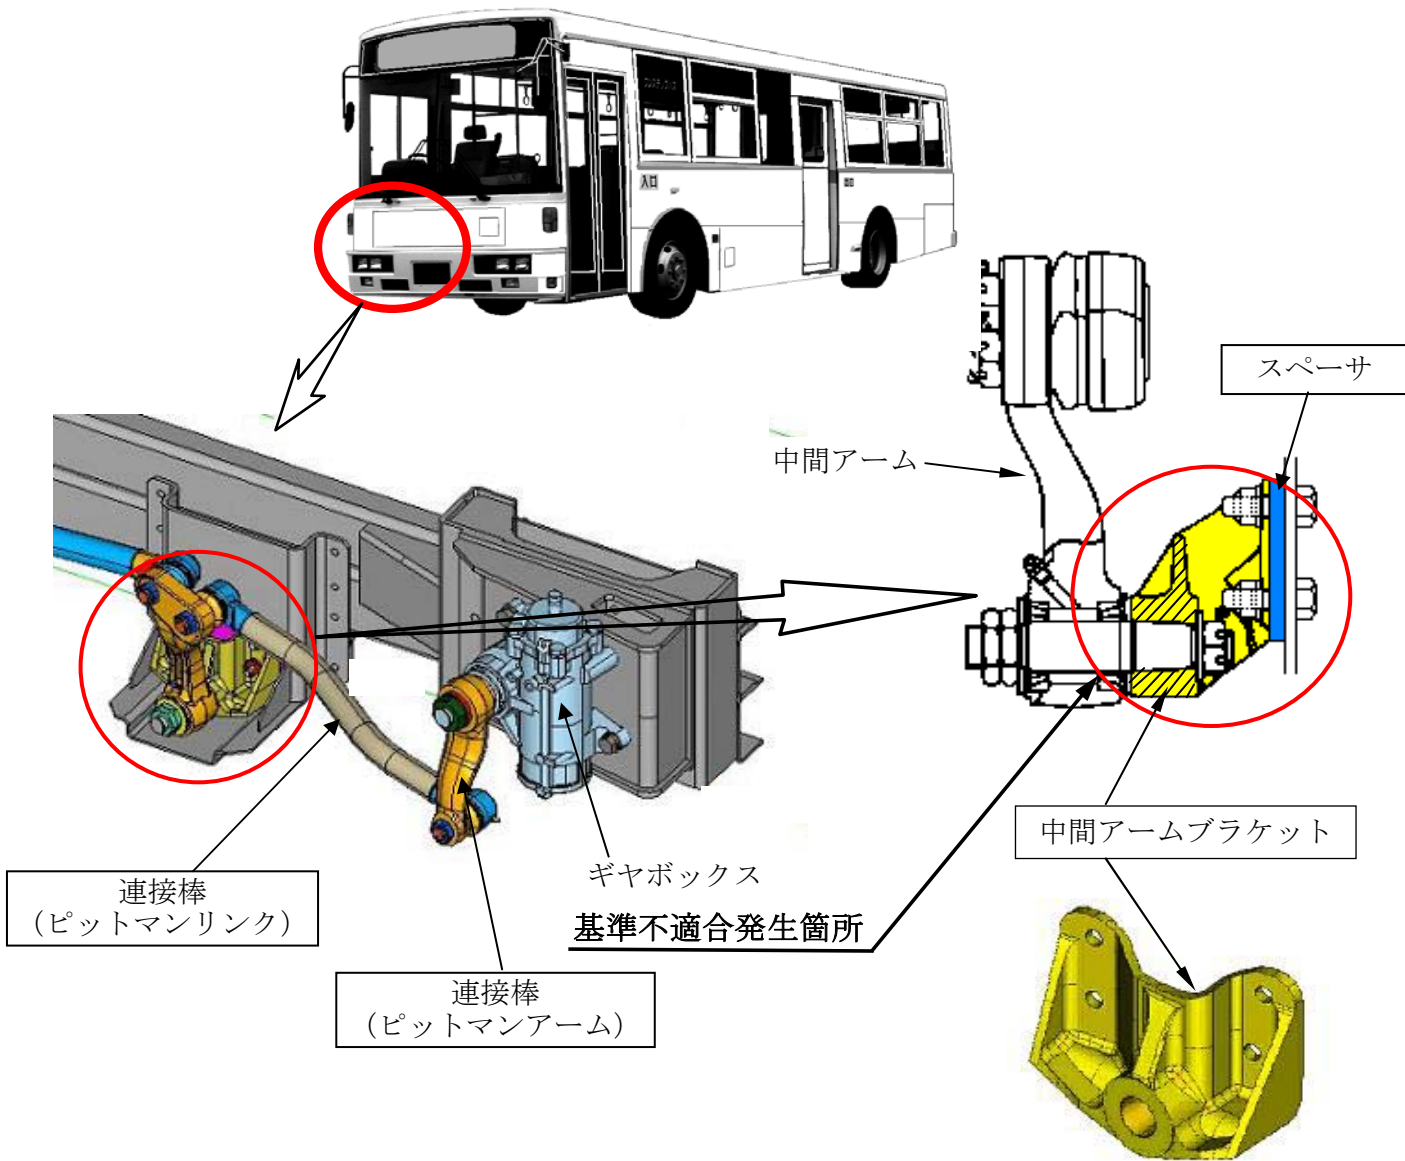
かじ取装置の中間アームブラケットの強度が不足しているものがある。そのため、そのまま使用を続けると当該ブラケットに亀裂が発生し、最悪の場合、ブラケットが破損してハンドル操作ができなくなるおそれがある。

改善の内容
 全車両、中間アームブラケットを対策品に交換すると共に、取付け座面にスペーサを追加する。更にワンステップ車は、接続棒一式（ピットマンアーム及びピットマンリンク）を対策品に交換する。

注: 内は交換部品を示す。

識別: 中間アームブラケット側面に黄色ペイントを塗布する。
