改善箇所説明図

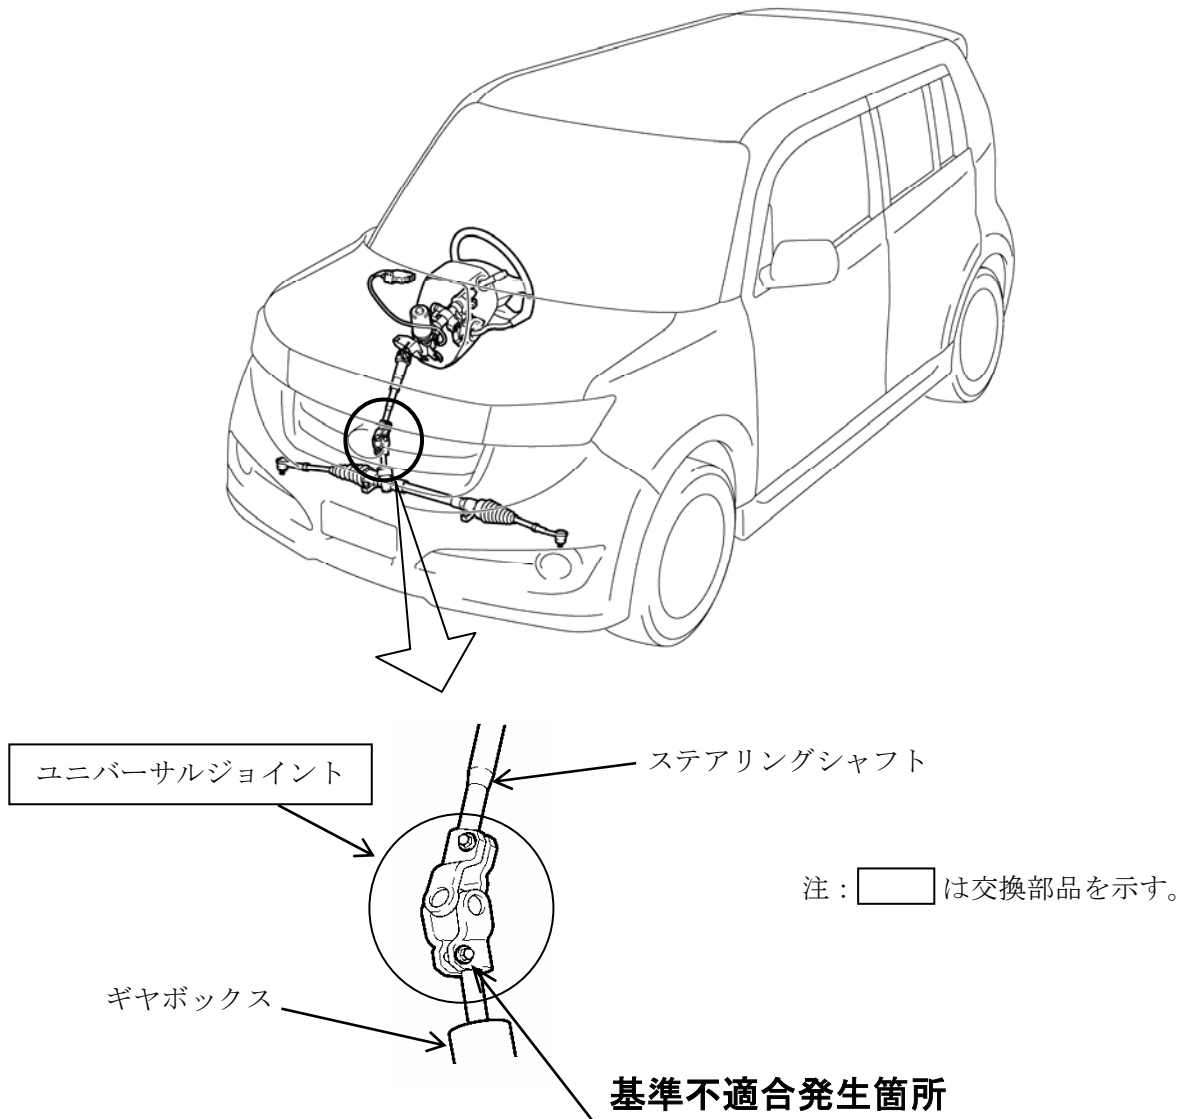
ステアリングシャフトとギヤボックスを連結しているユニバーサルジョイントの締結ボルトに締め付けが不足しているものがある。そのため、据え切り操作を行うと連結部に緩みが生じ、そのままの状態で使用を続けると異音が発生し、最悪の場合、連結部が外れてかじ取り操作ができなくなるおそれがある。

全車両、当該ユニバーサルジョイントを対策品に交換するとともに、締結ボルトを規定トルクで締め付ける。

識別：改善済車両にはエンジンルーム右側のボデーパネル上部（サスペンション取付部）に黄色ペイントを塗布する。
