改善箇所説明図

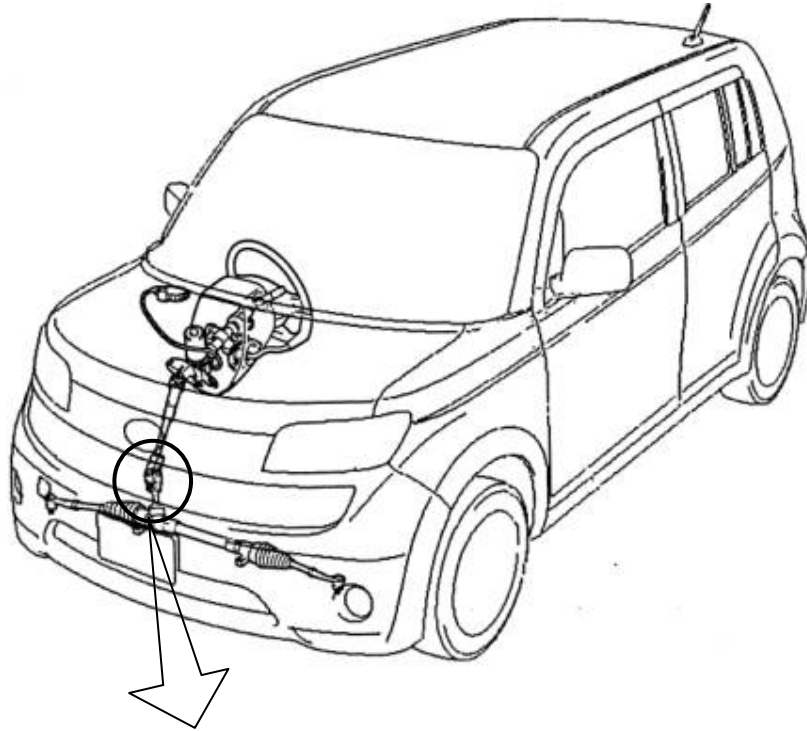
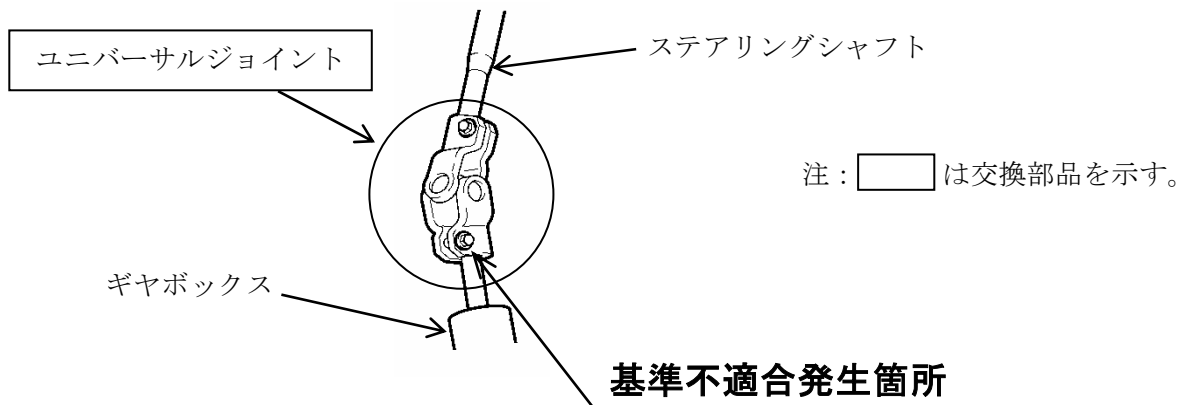
ステアリングシャフトとギヤボックスを連結しているユニバーサルジョイントの締結ボルトに締め付けが不足しているものがある。そのため、据え切り操作を行うと連結部に緩みが生じ、そのままの状態で使用を続けると異音が発生し、最悪の場合、連結部が外れてかじ取り操作ができなくなるおそれがある。

全車両、当該ユニバーサルジョイントを対策品に交換するとともに、締結ボルトを規定トルクで締め付ける。

識別：改善済車両にはエンジンルーム右側のボデーパネル上部（サスペンション取付部）に黄色ペイントを塗布する。
