## 改善箇所説明図 ①

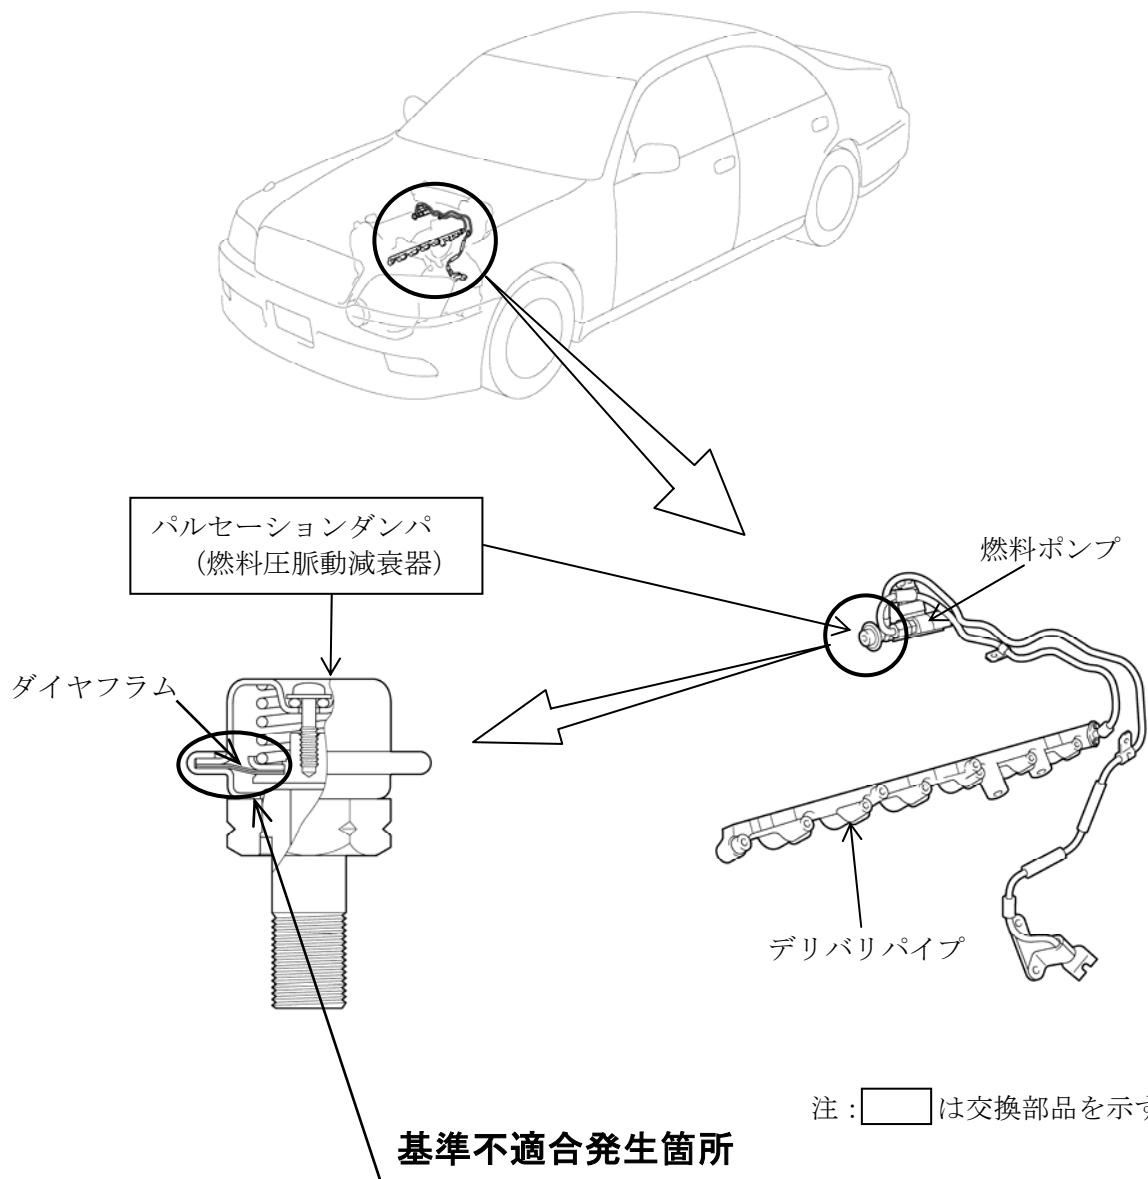
エンジンの燃料装置において、パルセーションダンパー（燃料圧脈動減衰器）のダイヤフラムの材質が不適切なため、長時間使用すると燃料の圧力変動により当該ダイヤフラムが摩耗するものがある。そのため、そのまま使用を続けると、ダイヤフラムに亀裂が発生し、最悪の場合、燃料が漏れるおそれがある。

全車両、当該パルセーションダンパーを対策品と交換する。

識別：改善済車両には車台番号打刻位置の中央上部に黄色ペイントを塗布する。

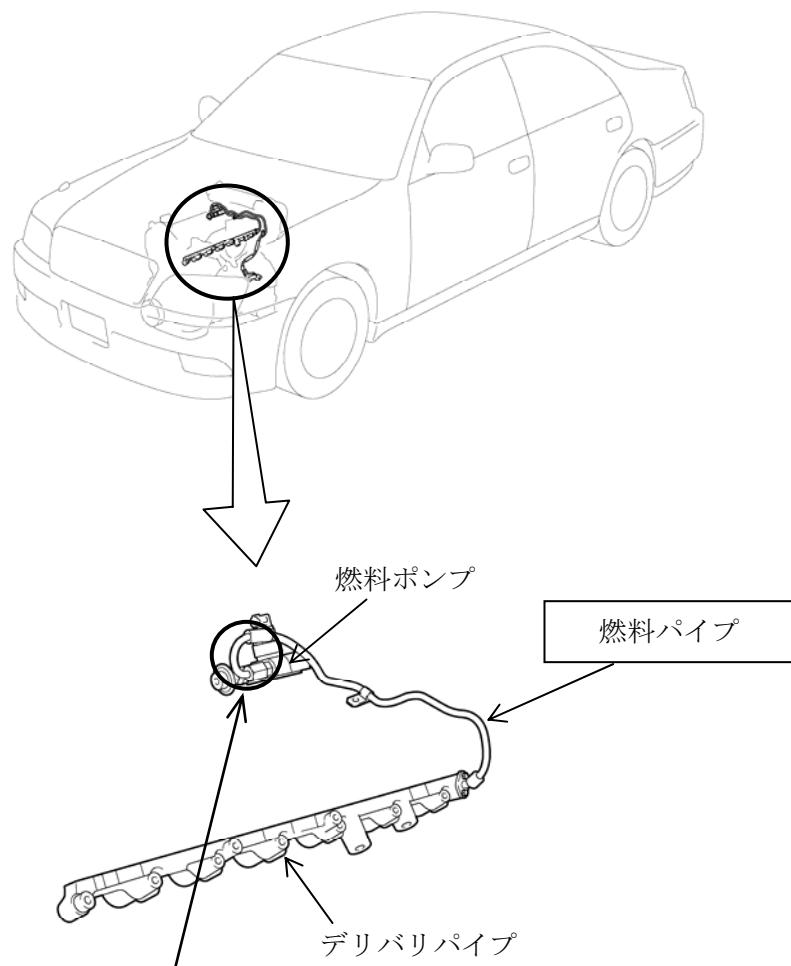
## 改善箇所説明図 ②

エンジンの燃料装置において、燃料パイプのパイプ材溶接部に対する曲げ位置が不適切なため、溶接部の応力が高くなり燃料中の微量な腐食成分が作用して微小な亀裂が発生することがある。そのため、そのままの状態で使用を続けると、燃料の圧力変動によりパイプの亀裂が進行し、最悪の場合、燃料が漏れるおそれがある。

全車両、当該パイプを対策品と交換する。

識別：改善済車両には車台番号打刻位置の中央上部に黄色ペイントを塗布する。
