改善箇所説明図

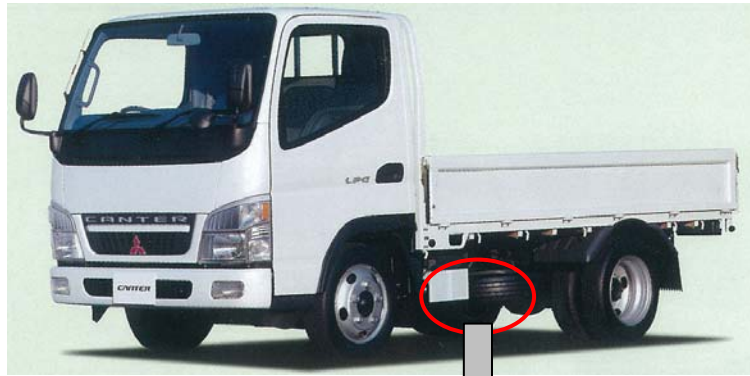
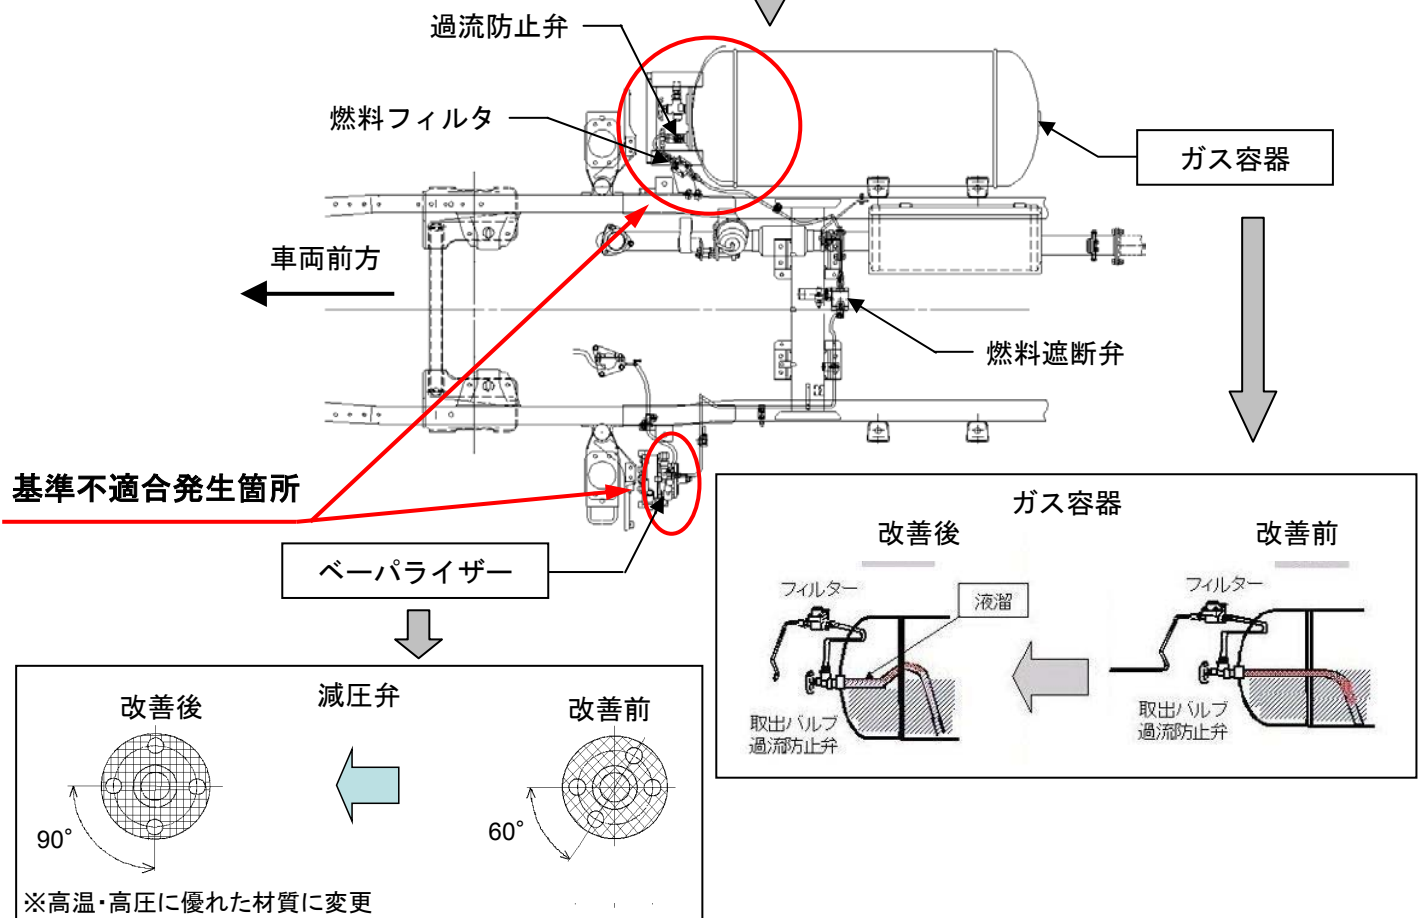
液化石油ガス（LPG）車の燃料装置において、

- ①ガス容器内部の配管構造が不適切なため、エンジン停止後に温度上昇により燃料遮断弁前の燃料圧力が高くなったとき、エンジン再始動時に燃料が急激に流れ過流防止弁が作動し、エンジンが再始動できなくなるおそれがある。
- ②不適正な燃料を使用するとベーパーライザー内の減圧弁に高い圧力がかかるため気密不良となり、エンジン始動時に燃料が急激に流れ過流防止弁が作動し、エンジンが始動できなくなるおそれがある。

改善措置の内容
 全車両、ガス容器を対策品に交換するとともに、ベーパーライザーを確認し、改良品が装着されていない場合は改良品に交換する。
 また、自動車用オートガスの使用の徹底と過流防止弁作動時の処置方法を記載したコーションプレートをガス容器カバーに貼付する。

注：□ は、交換部品を示す。
 識別：作業完了車には、助手席リヤドアピラーストラライカー付近に「LT-59」の文字が記載された白黄色のシールを貼付ける。
