# 改善箇所説明図

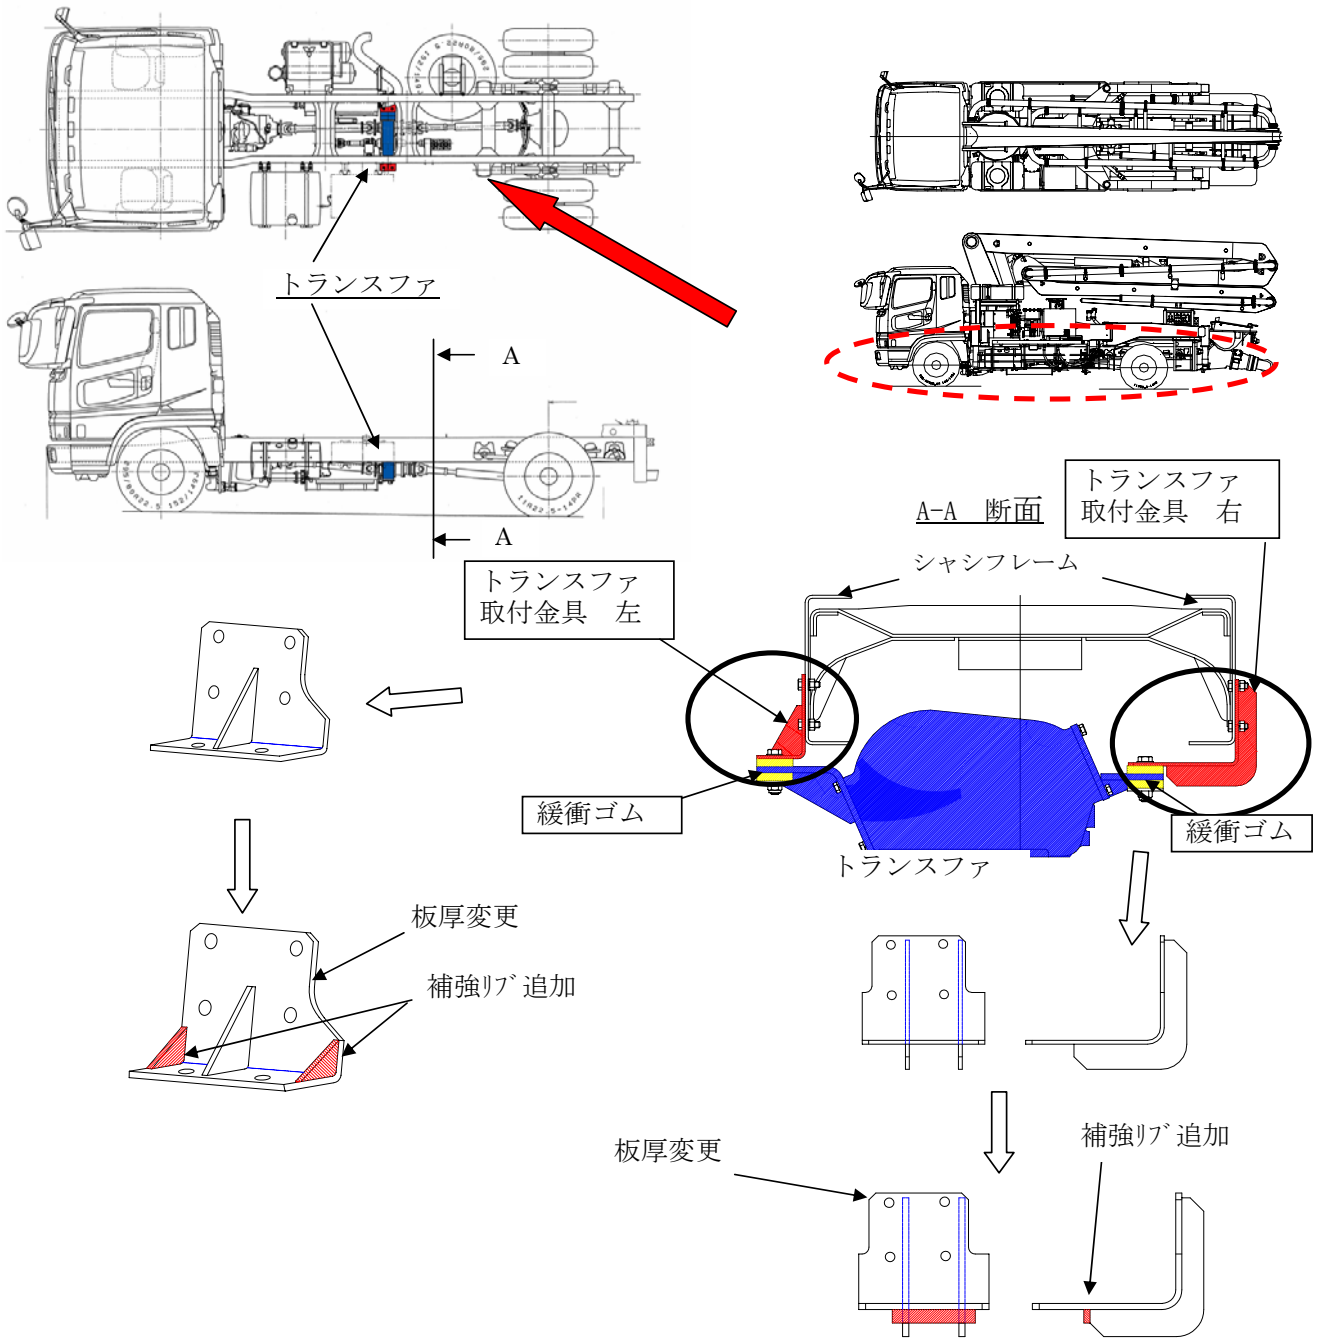
## 不具合発生箇所

コンクリート作業車に架装した車両において、動力分配装置(トランスファ)取付金具の強度が不足しているため、コンクリート打設作業時の負荷により当該取付金具に亀裂が発生する場合があります。そのため、そのまま使用を続けると、亀裂が進展し、最悪の場合、走行中に取付金具が破損してトランスファが脱落し、走行不能となるおそれがある。

全車両、トランスファ取付金具を対策品と交換するとともに、緩衝ゴムも新品と取り換える。
