改善箇所説明図

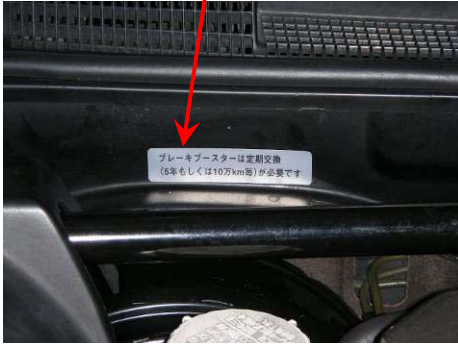
インフォメーションラベル

制動倍力装置において、高温が長く使用条件を想定していなかったため、当該使用条件下で継続的に使用された場合、制動倍力装置内のゴム膜が熱により劣化するものがある。そのため、そのまま使用を続けると、当該ゴム膜に亀裂が発生し、倍力作用が損なわれて制動停止距離が伸びるおそれがある。

全車両、制動倍力装置を新品と交換するとともに、メンテナンスノートの点検整備項目に交換部品・交換時期を追記する。また、定期交換のインフォメーションラベルを原動機室内の制動倍力装置付近のボデーパネルに貼付する。
