改善箇所説明図

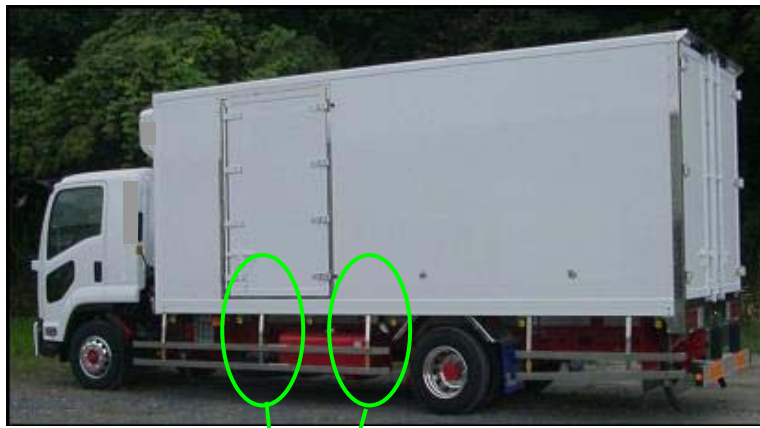
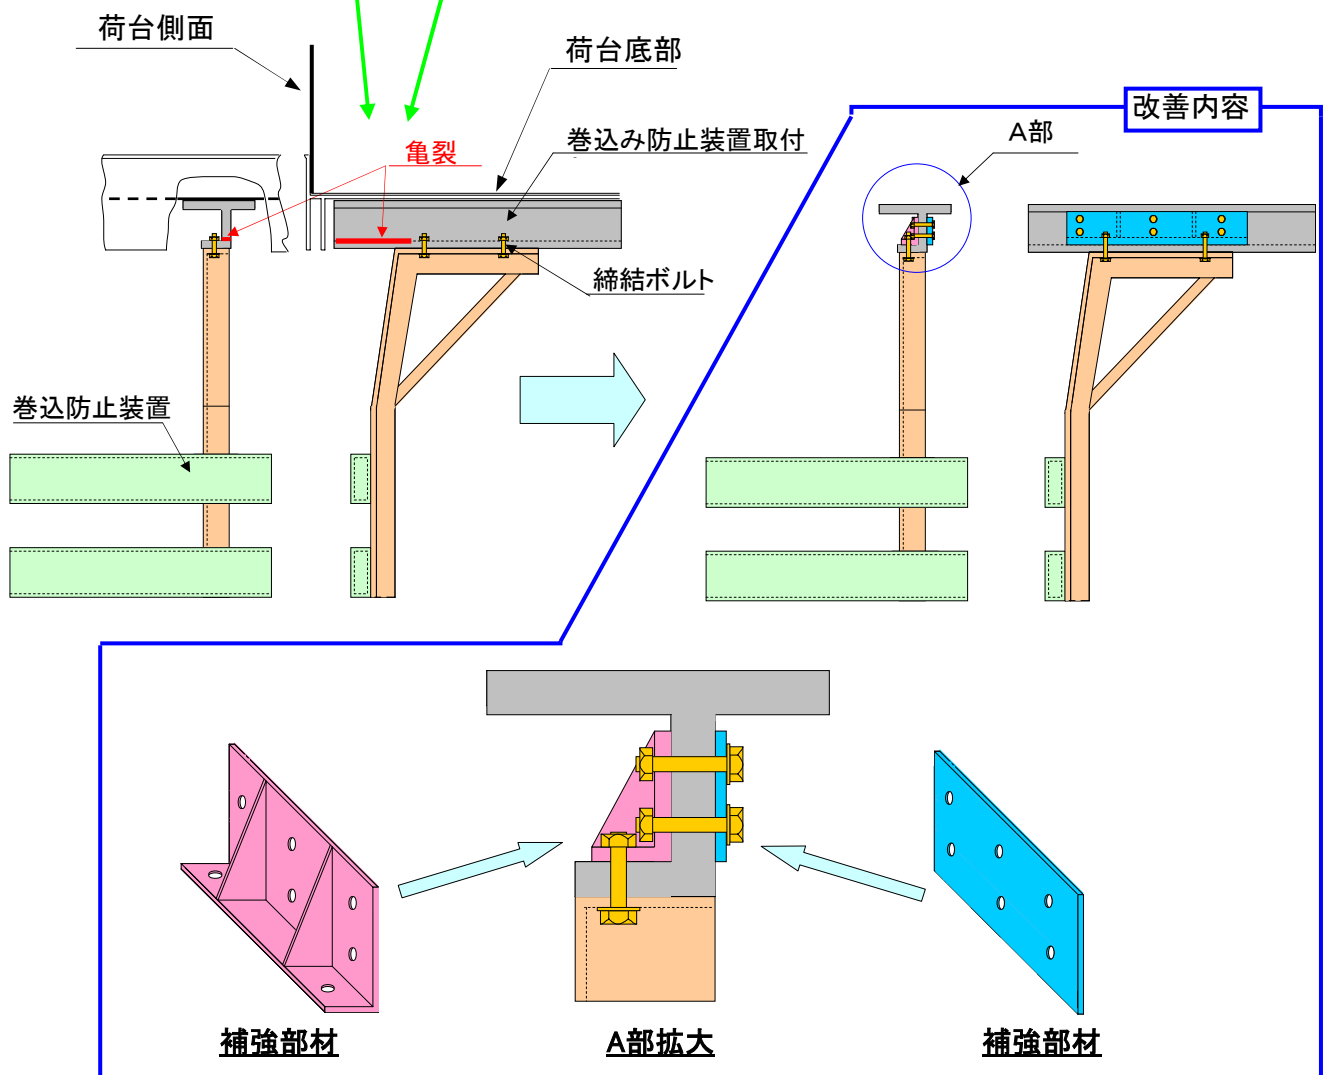
【不具合発生部位】

バン型車両において、巻込み防止装置取付部の強度が不足している為、使用過程において巻込み防止装置取付部に亀裂が生じることがある。そのため、そのまま使用を続けると、亀裂が進行し、当該取付部が破断し、最悪の場合巻込み防止装置の機能を損なう恐れがある。

全車両点検し、巻込み防止装置取付部に、亀裂の発生している車両については、新品と交換した上で、『補強部材』の取付を行う。又、亀裂の発生していない車両については、『補強部材』の取付を行う。
