改善箇所説明図

項目 1.

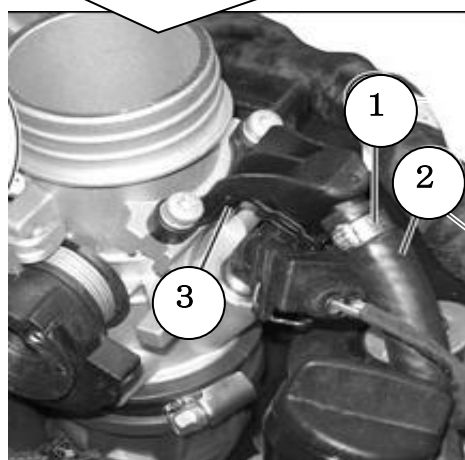
<インジェクター側>

- ① クランプ
- ② 燃料ホース
- ③ インジェクタ

不具合内容

燃料ホースに強度が不足しているものがあるため、当該ホースが燃料圧力により変形し、最悪の場合、ホース端部より燃料が漏れるおそれがある。

改善の内容

全車両、燃料ホースを良品と交換するとともにホース端部を固定するクランプ(止め具)を新品と交換する。

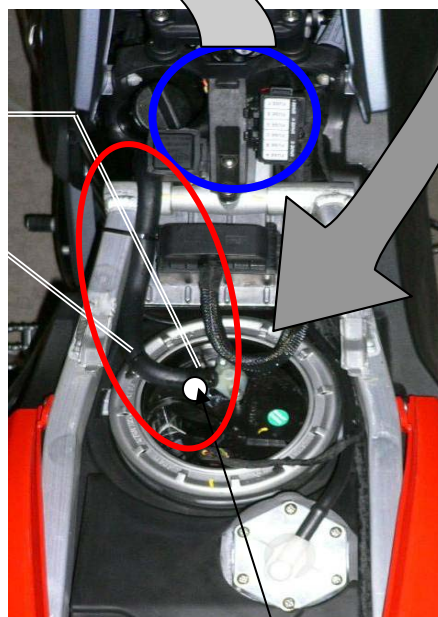
<燃料タンク側>

識別マーク
(白点)

燃料ポンプマウント上部の燃料ホース部に白ペイントマーク(図示のとおり)

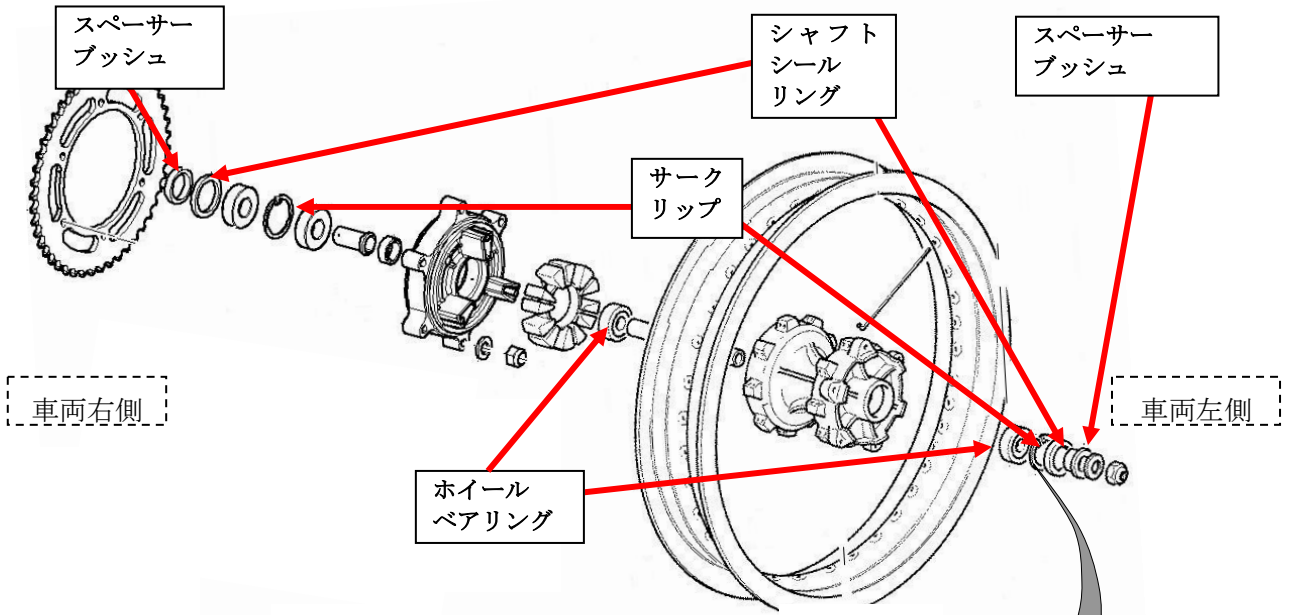
車両後輪分解図

後輪のホイールベアリングを固定するサークリップ（止め輪）に形状が不適切なものがあるため、スペーサーブッシュ（緩衝材）と接触し、削り取られた金属片がベアリング内に混入することがある。そのため、そのまま使用を続けると、ベアリングが損傷し、車輪の回転が円滑でなくなるおそれがある。

全車両、後輪のサークリップ（止め輪）の形状を確認し、不適切なサークリップが取り付けられている場合、左右のサークリップを良品と交換するとともに、スペーサーブッシュ（緩衝材）、ホイールベアリングおよびシャフトシールリング（車軸用シール）を新品と交換する。

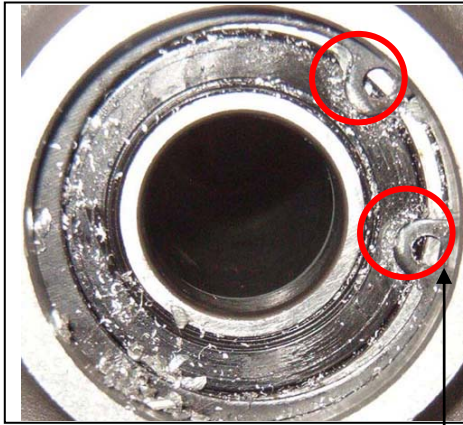
誤装着品

サークリップ

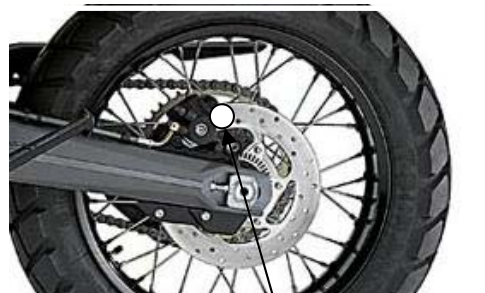
識別

スイングアーム上に白ペイントマーク（図示のとおり）
