改善箇所説明図

不具合発生箇所

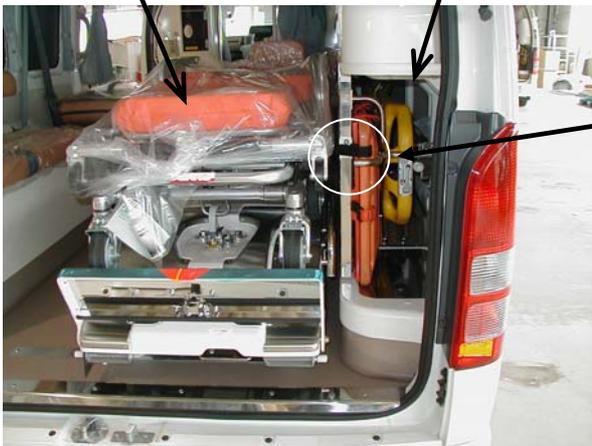
救急車のストレッチャー横に格納されている機材の異音防止用バンドの取付金具の位置および形状が不適切なため、ストレッチャーを車両に搬入する際に患者や救急隊員の腕や指が当該金具にあたり受傷するおそれがある。

全車両、当該金具を取外す。
