# 改善箇所説明図

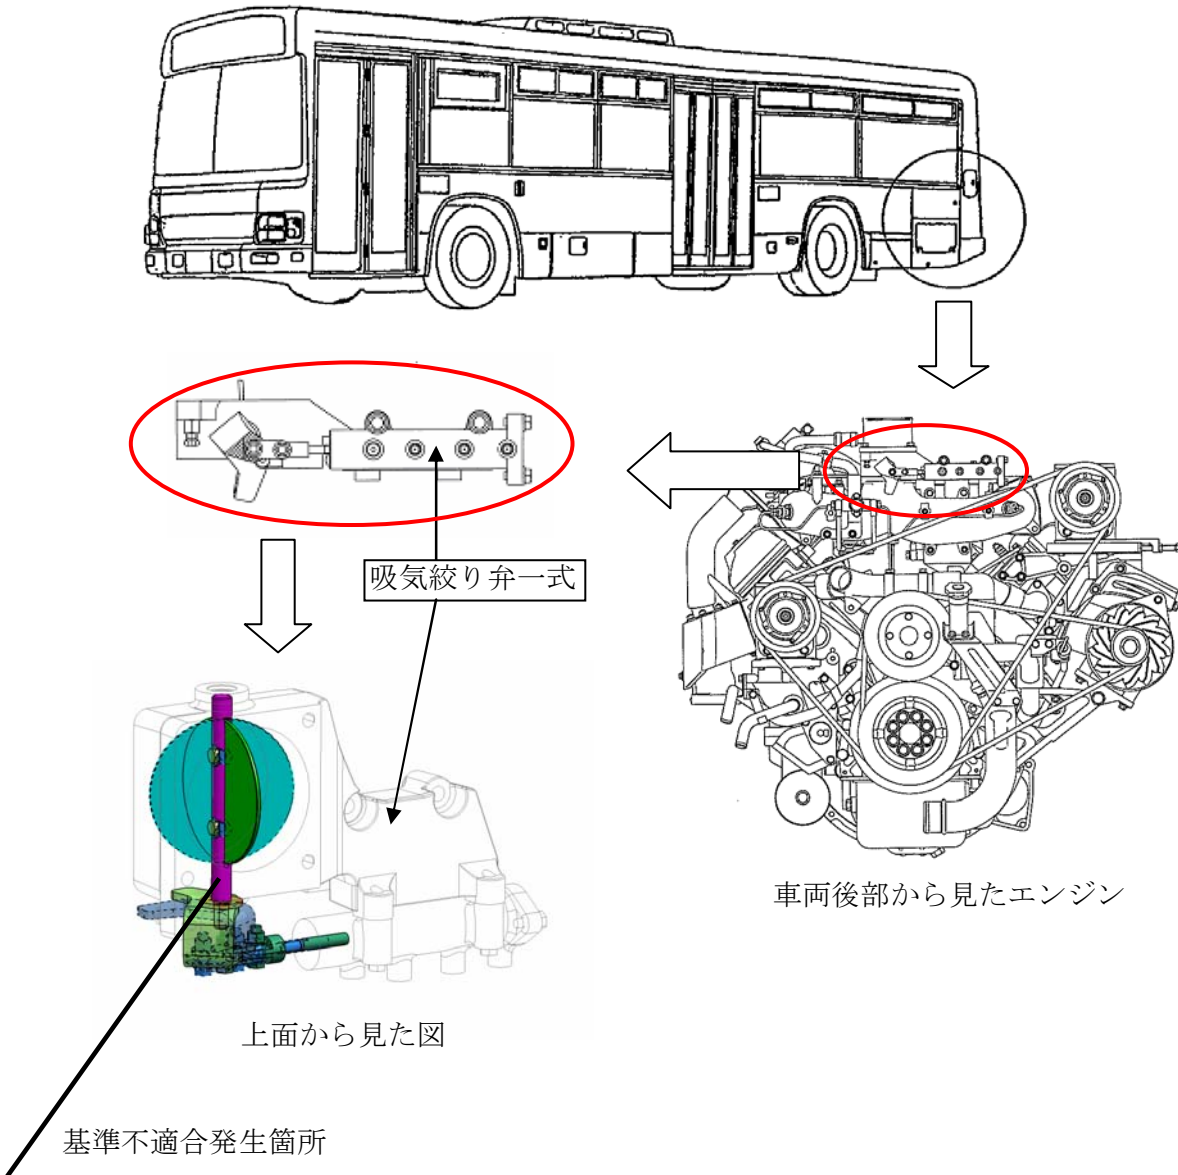
原動機の吸気絞り弁のシャフトの強度が不足しているため、閉弁方向に作動した際のストッパボルトとの衝突により、シャフトに亀裂が発生することがある。そのため、そのまま使用を続けると、シャフトが折損し、当該吸気絞り弁が閉じたままとなることから原動機が不調となり、最悪の場合、走行中にエンストして再始動できなくなるおそれがある。

改善の内容: 吸気絞り弁の恒久対策品の準備に時間を要することから、暫定対応として、全車両、吸気絞り弁一式を暫定対策品と交換する。なお、恒久対策品の準備ができ次第、後日恒久対策品と交換する。

識別： インテークシャッタのケース部に白色ペイントを塗布する。
