改善箇所説明図

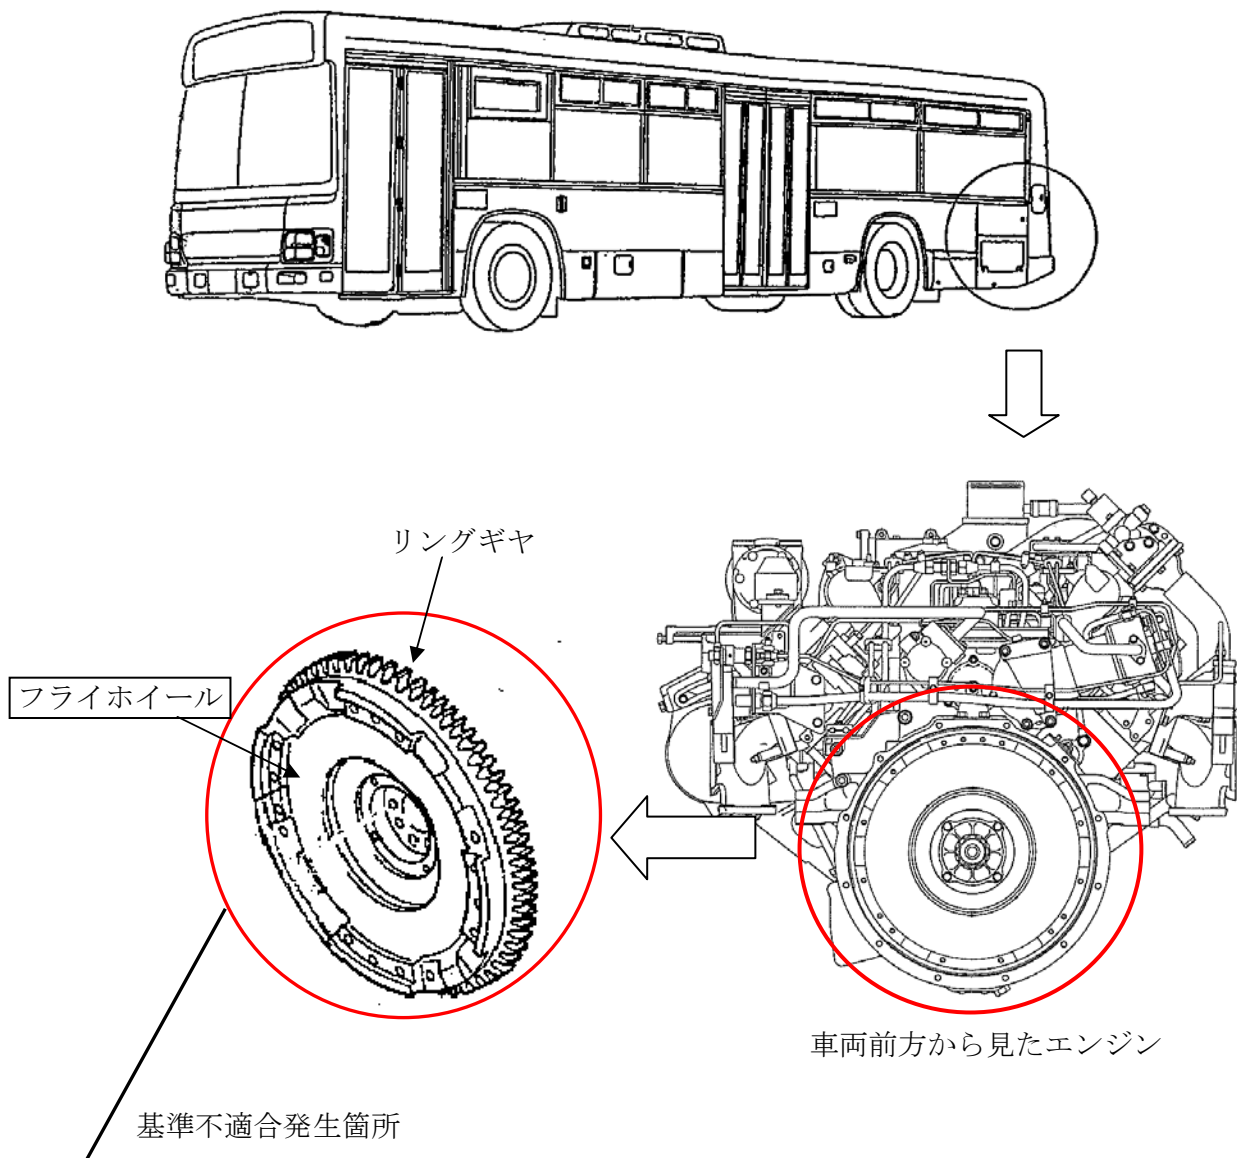
アイドリングストップシステムを装着した大型路線バスにおいて、フライホイールのリングギヤの強度が不足しているため、始動の繰り返しによりギヤの歯が欠損して、原動機が始動できなくなるおそれがある。

改善の内容： 全車両、フライホイールを対策品と交換する。

識別： フライホイールハウジングのポインタ部に黄色ペイントを塗布する。
