VOLKSWAGEN Group Japan KK

改善箇所説明図

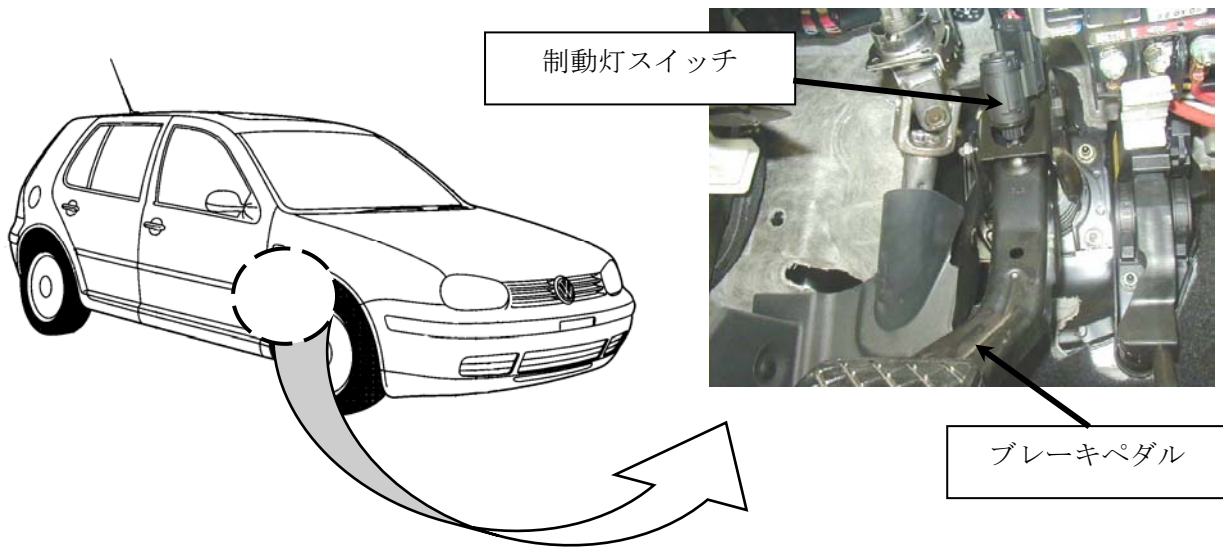
不具合発生箇所

制動灯スイッチ内部の接点が不適切なため、制動装置作動時に接点が焼き付き、焼損または熱変形する場合があります。そのため、そのまま使用を続けると、制動灯が点灯したままの状態、または、制動灯が点灯しなくなる状態となり、シフトレバーが操作できないおそれがある。

全車両、制動灯スイッチを対策品と交換する。

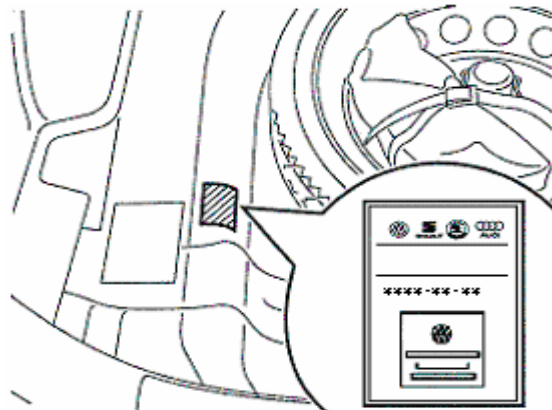
識別 : キャンペーンステッカーに「94D1、日付（西暦・月・日の順）、ワークショップスタンプ」を記入し、スペアタイヤ収納部左側面に張付ける。
