改善箇所説明図

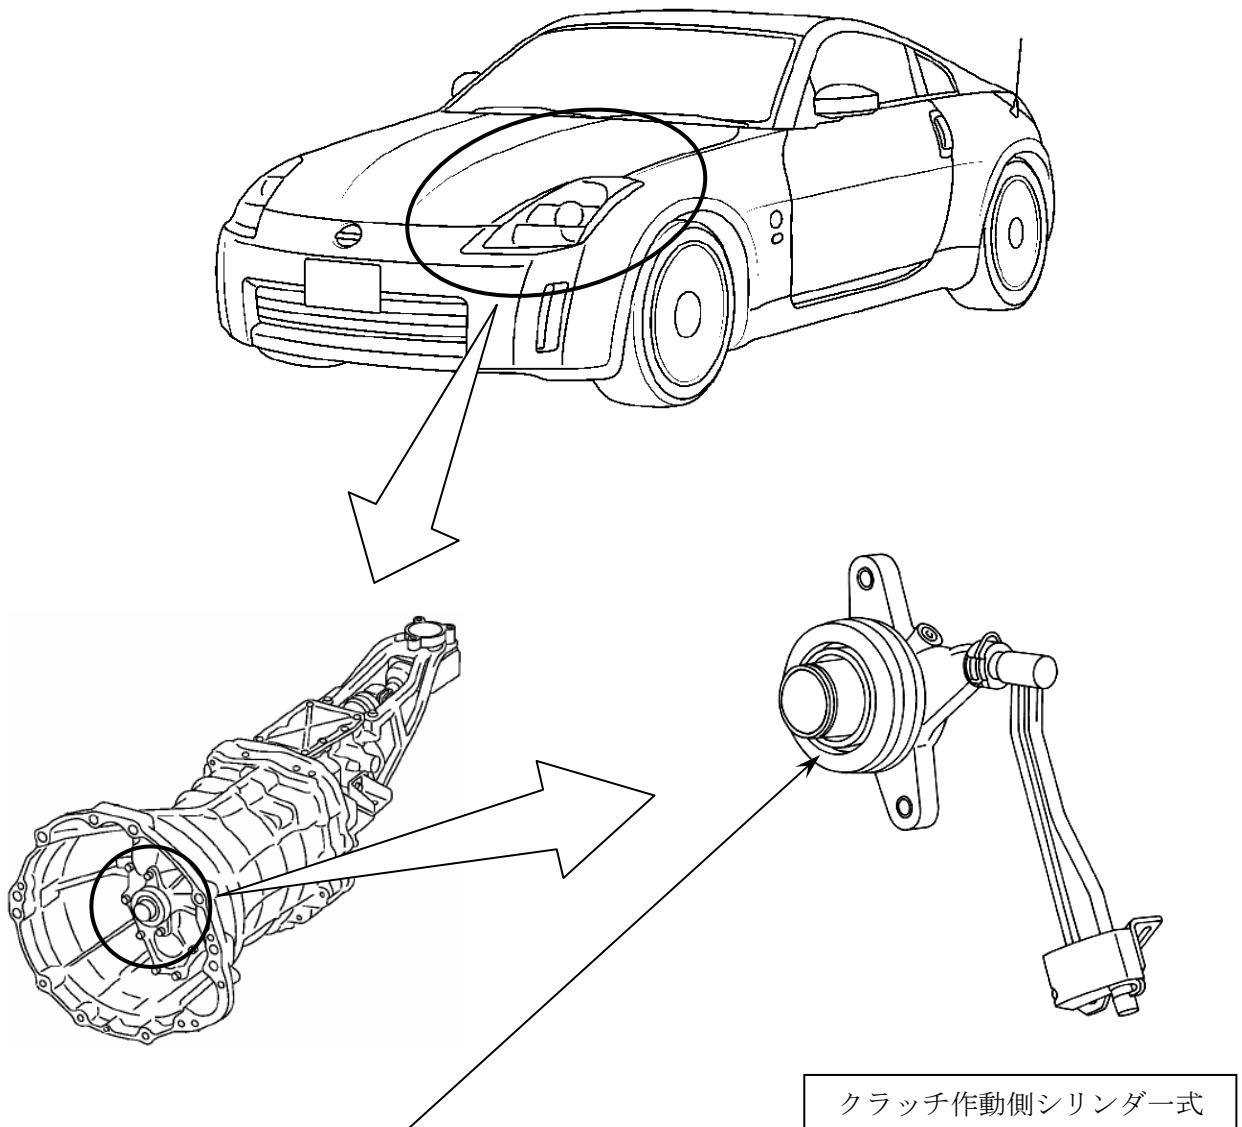
基準不適合発生箇所

クラッチ作動側シリンダの製造工程において、オイルシール保持部の加工が不適切なため、オイルシールが損傷するものがある。そのため、そのままの状態で使用を続けると、シール不良となり、当該シリンダ内部に空気が混入するものがあり、最悪の場合、変速できなくなるおそれがある。

全車両、当該クラッチ作動側シリンダー式を良品と交換する。

識別：銀色のシールをモデルナンバープレートの右横に貼り付ける。
