# 改善箇所説明図

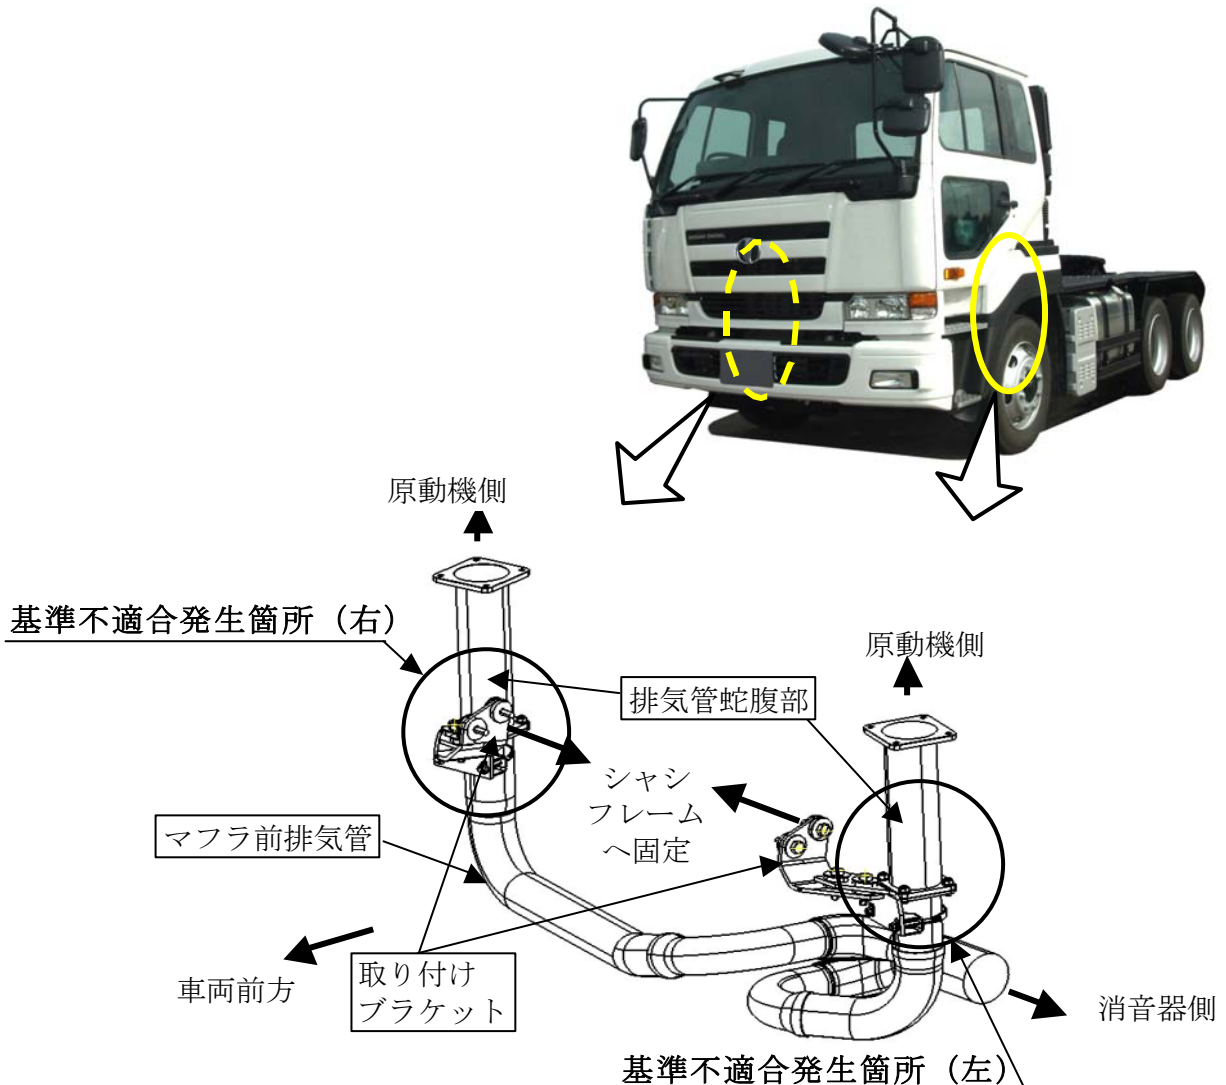
排気管蛇腹部の長さが不適切なため、原動機の振動により当該蛇腹部に亀裂が発生するものがある。そのため、そのまま使用を続けると、排出ガスが漏れ、騒音が増大するおそれがある。

**改善の内容**  
全車両、排気管蛇腹部の長さを点検し、長さが不適切な車両は、排気管の蛇腹部以降を対策品に交換するとともに、排気管蛇腹部を新品に交換する。また、全車両、排気管取り付けブラケットを対策品に交換する。

注:  内は交換部品を示す。  
識別: 左右の排気管取り付けブラケットに、緑色ペイントを塗布する。
