改善箇所説明図

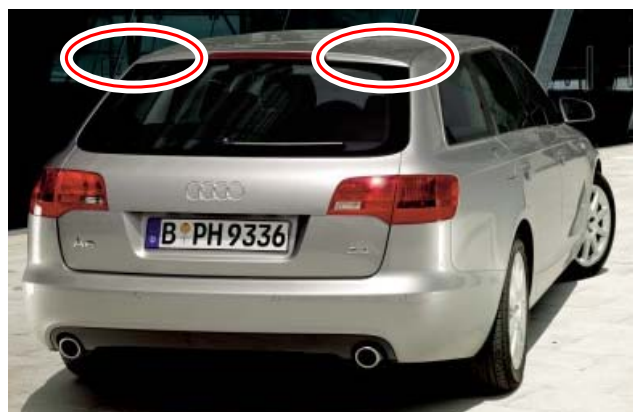
左ドライブユニット

電動テールゲートを制御しているドライブユニットのプログラムが不適切なため、テールゲートを開けた後、その位置で保持されず、下がってくることもある。そのため、最悪の場合、テールゲートに挟まれ負傷するおそれがある。

全車両、ドライブユニットのプログラムを改善されたプログラムに更新する。
