改善箇所説明図

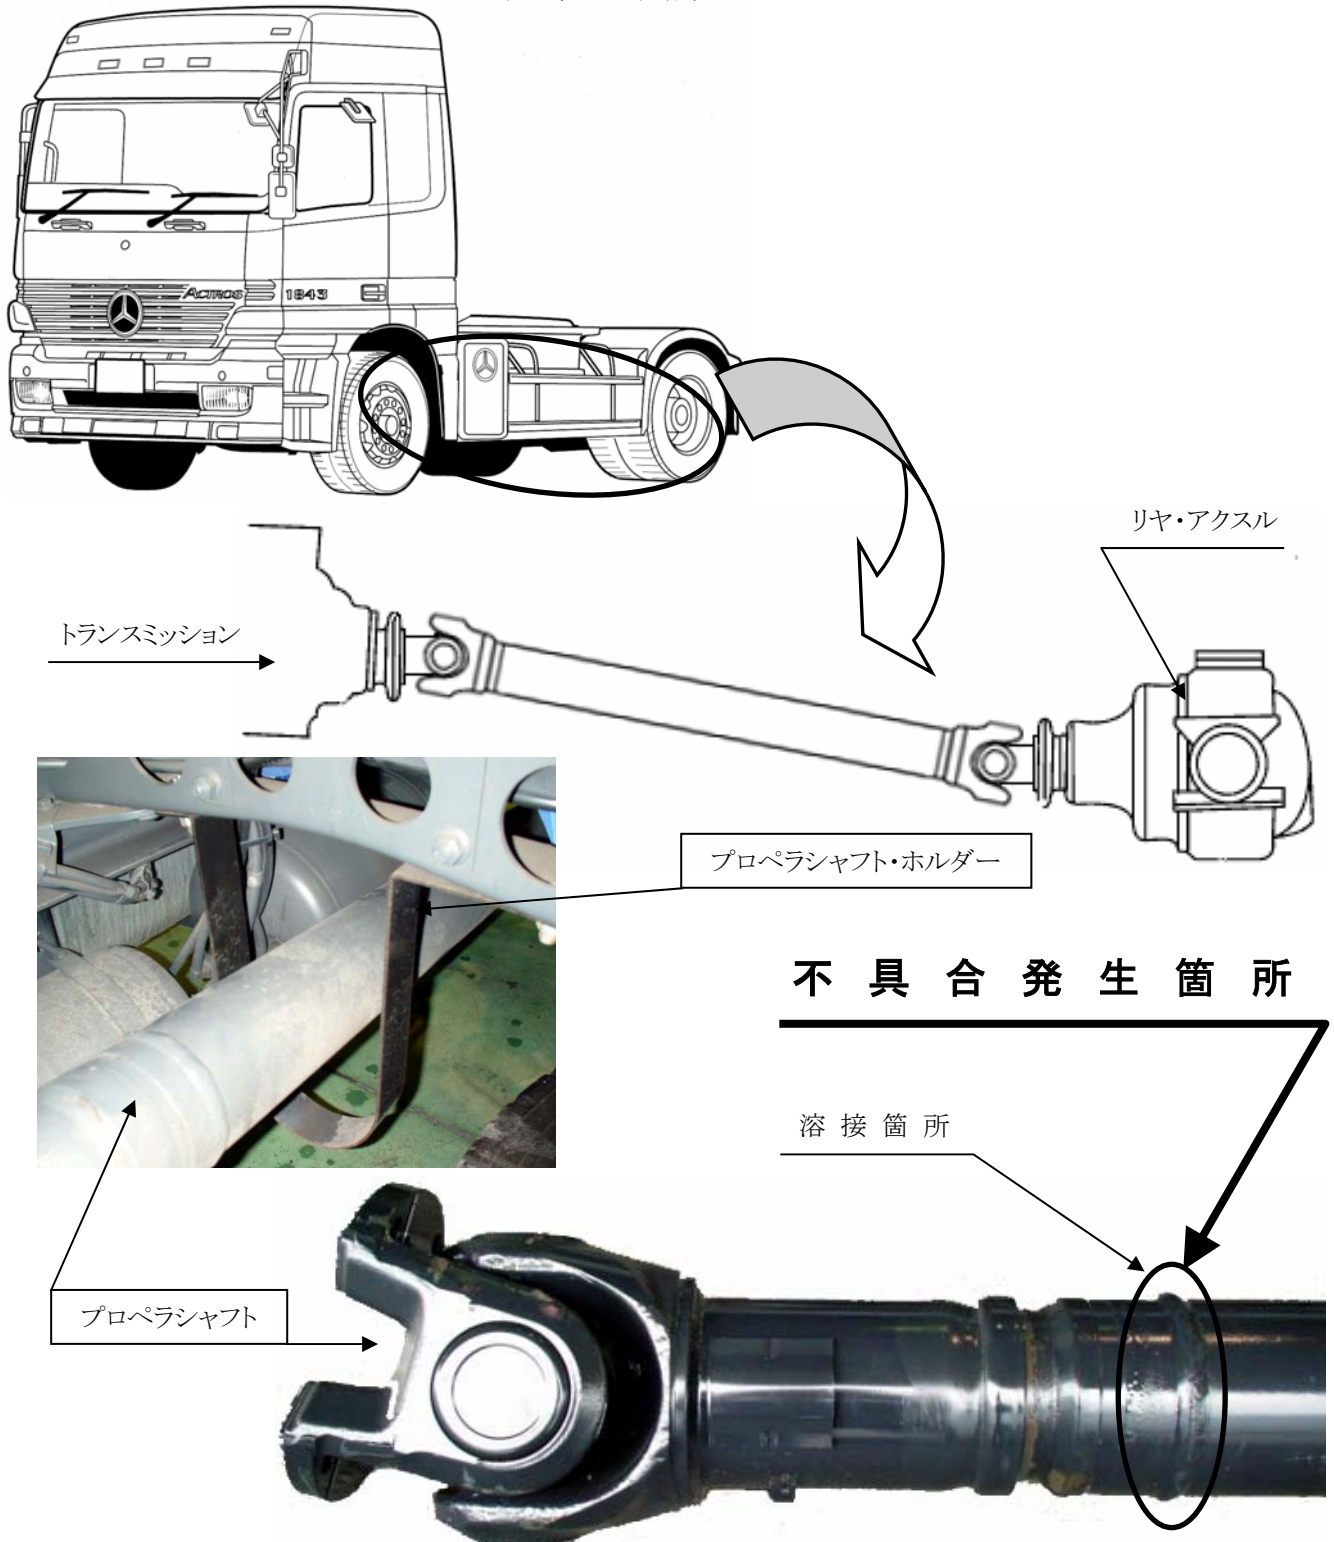
注： は交換部品を示す。

プロペラシャフトの溶接部の加工処理が不適切なため、強度が不足しているものがある。そのため、そのまま使用を続けると、当該溶接箇所に亀裂が発生し、最悪の場合、プロペラシャフトが脱落して走行不能になるおそれがある。

改善の内容
全車両、プロペラシャフトを良品と交換するとともに、プロペラシャフト・ホルダーを新品と交換する。

識別： プロペラシャフトのトランスミッション側接続ボルトに白色ペイントを塗布する。
