改善箇所説明図

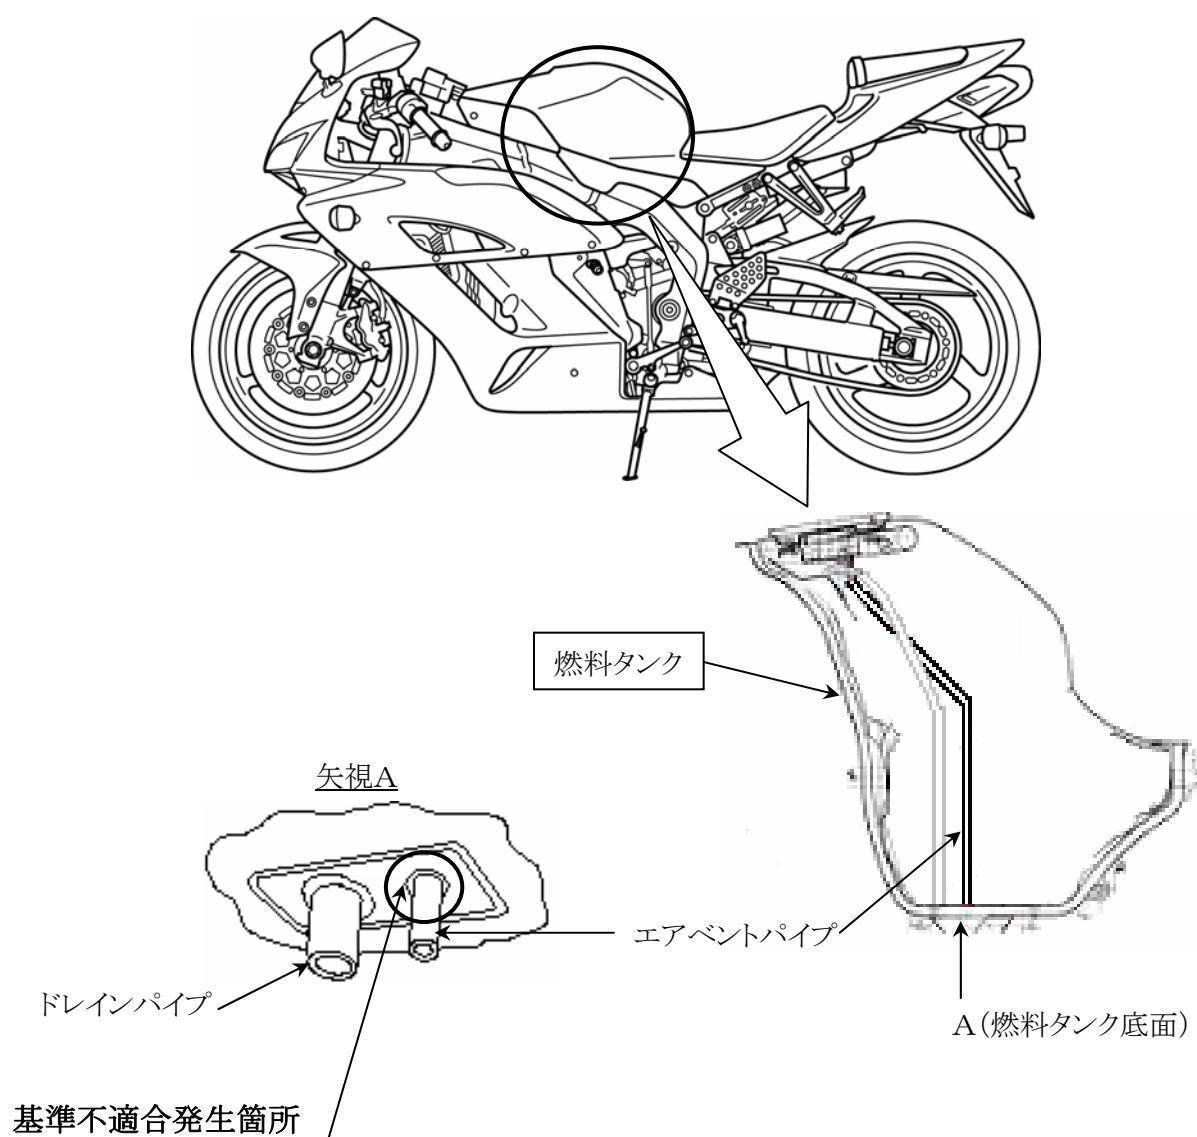
燃料タンクのエアベントパイプ（タンク内の圧力を一定に保つパイプ）の構造が不適切なため、特定のエンジン回転数で当該パイプが共振し、燃料タンク底面とのろう付け部に亀裂が発生するものがある。そのため、そのままの状態で使用を続けると、亀裂部から燃料が漏れるおそれがある。

全車両、燃料タンクを対策品と交換する。

識別：車台番号付近に黄色のラベルを貼り付けする。
