改善箇所説明図

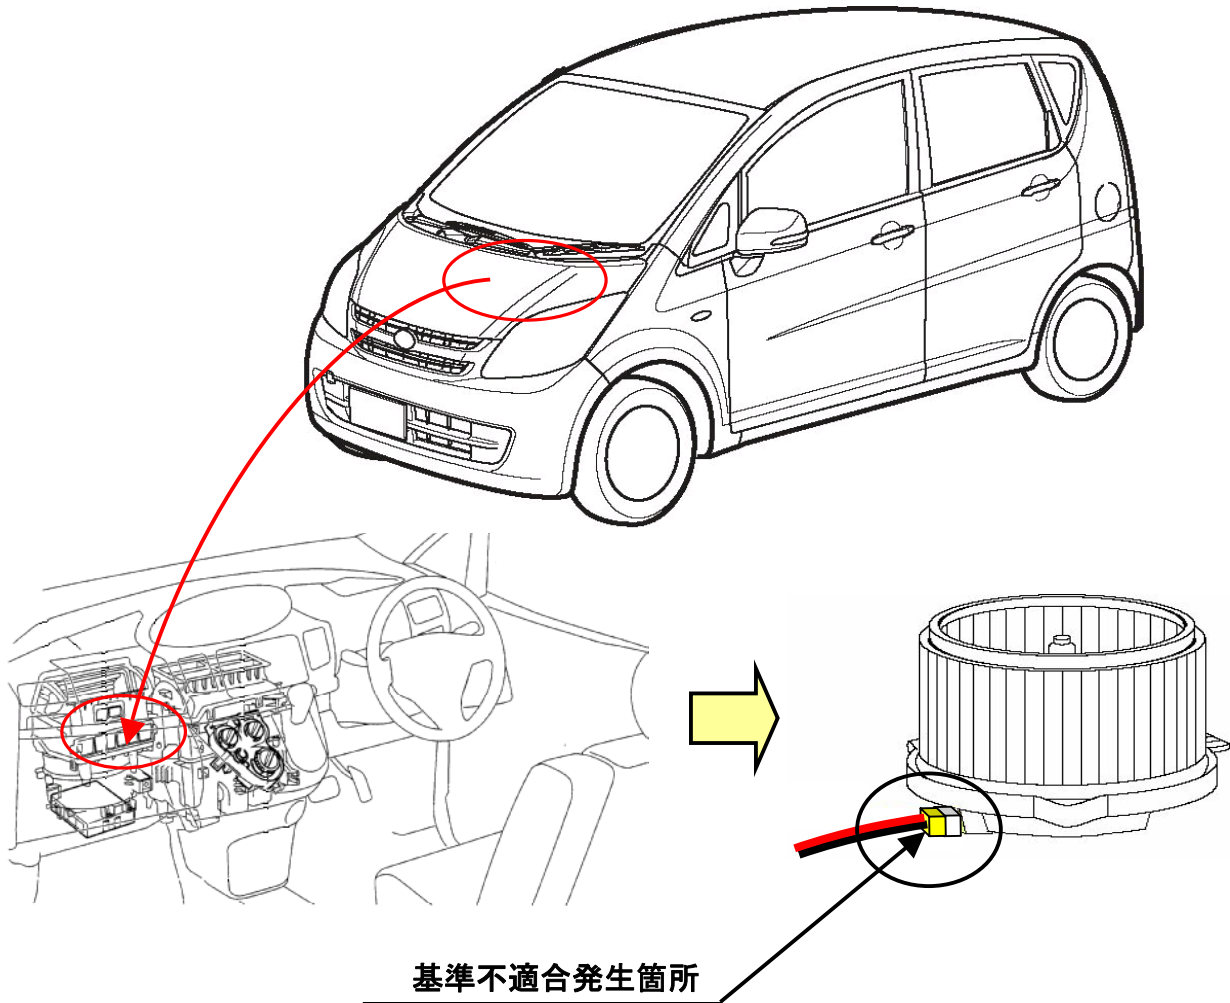
（ブローモーター（送風機）の電源供給端子の配置が不適切なため、導電異物が端子部に堆積するものがある。そのため、そのままの状態で使用を続けると、堆積した異物により短絡して端子が溶断し、デフロスタが作動しなくなるおそれがある。）

短絡防止用カバー

端子部に短絡防止用カバーを追加する。
