## 改善箇所説明図

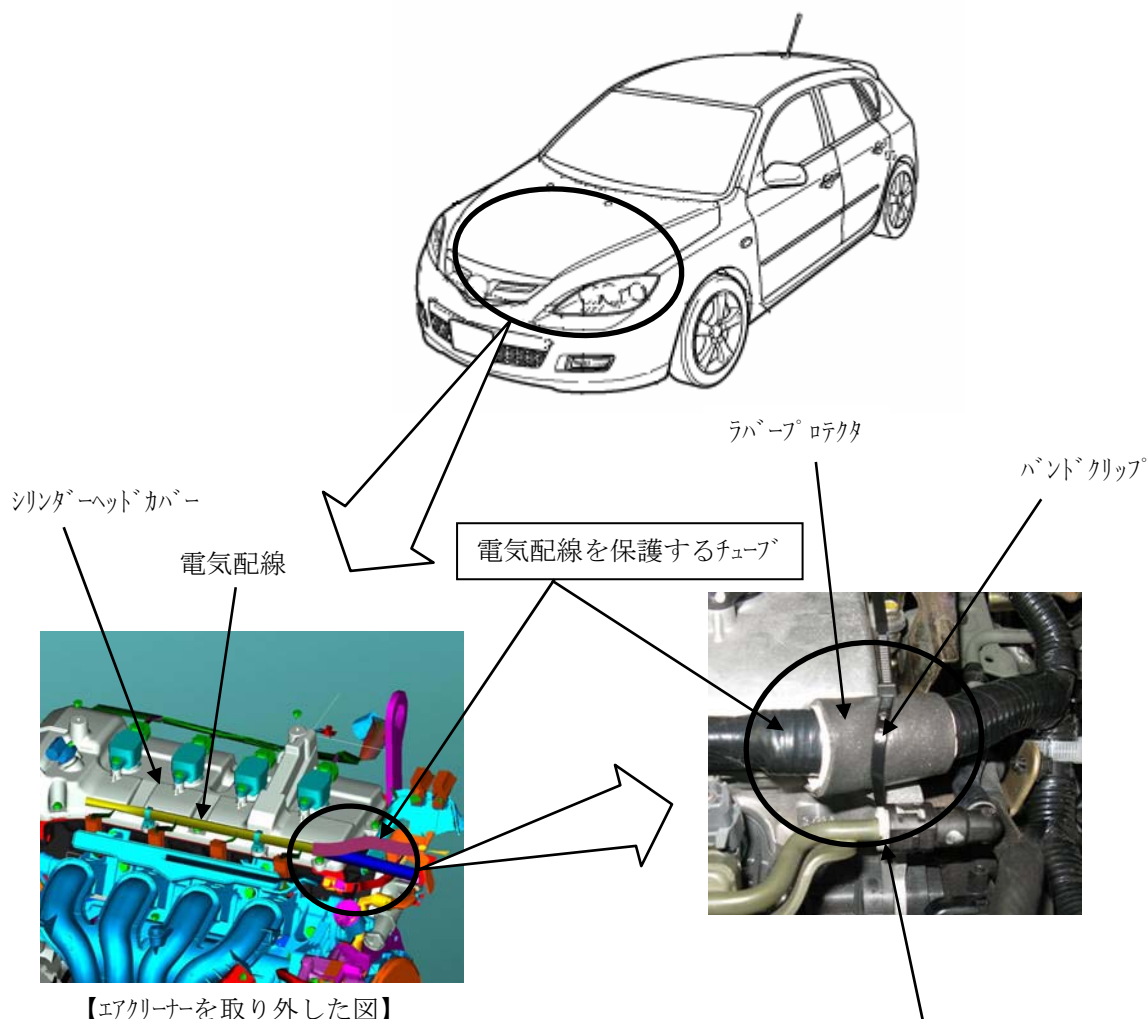
### 基準不適合発生箇所

原動機制御用電気配線を保護するチューブの材質が不適切なため、当該電気配線が原動機のシリンダーヘッドカバーとエアクリーナーに挟まれて配索された場合に、ヘッドカバーの含有成分と熱の影響で当該チューブの強度が低下するものがある。そのため、そのまま使用を続けると、当該チューブが摩滅し、最悪の場合、電気配線が損傷して短絡し、原動機が停止して再始動できなくなるおそれがある。

全車両、電気配線を点検し、当該チューブに損傷のないものは①の処置を行う。当該チューブにのみ損傷があるものは①及び②の処置を行う。当該チューブ及び電気配線に損傷があるものは①、②及び③の処置を行う。

- ①当該チューブにラバープロテクタを巻いて、バンドクリップでシリンダーヘッドに固定する。
- ②当該チューブを対策品と交換する。
- ③電気配線を補修する。

識別：右リヤドアアロアヒンジ下側取付けボルトの頭に黄色ペイントを塗布する。
