改善箇所説明図

②車枠(フレーム)

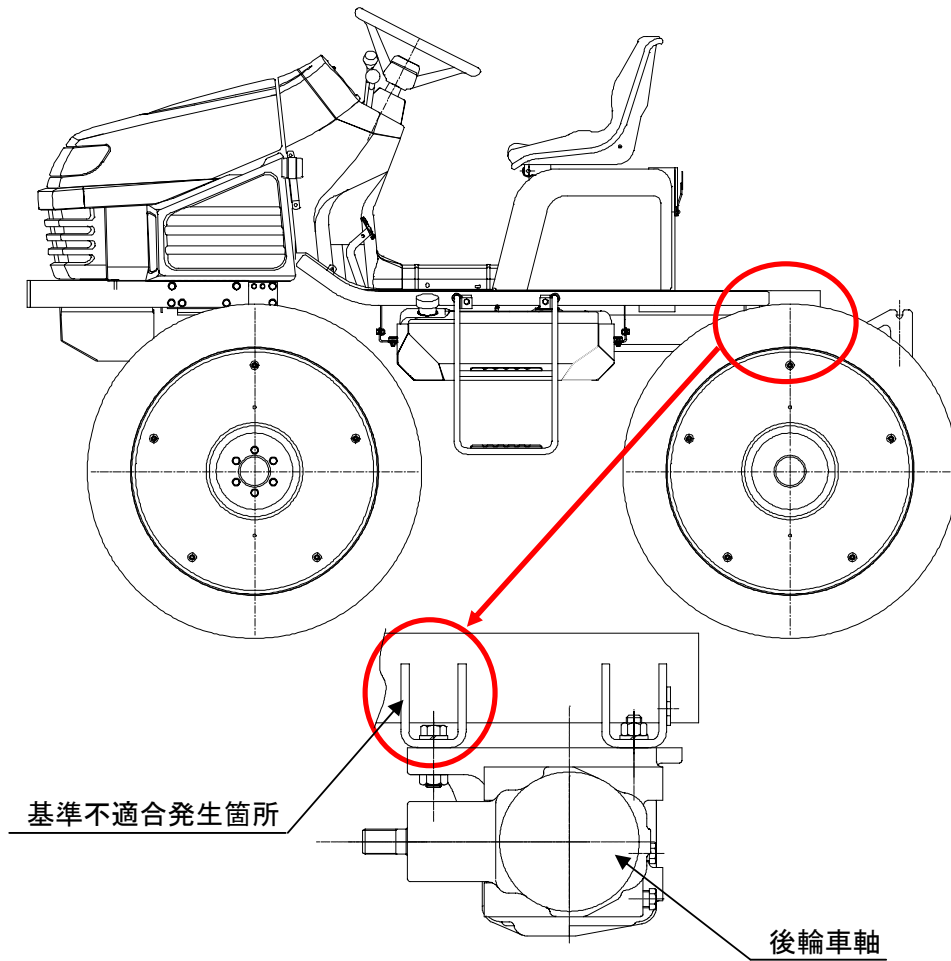
不具合発生箇所

車枠において、後輪車軸取付部の強度が不足しているため、圃場内の大きな凹凸上を走行時に亀裂が発生するものがある。そのため、そのまま使用を続けると、亀裂が進行し、最悪の場合、破損して走行できなくなるおそれがある。

全車両、車枠に補強板を追加溶接する。
