改善箇所説明図

③走行装置(車軸)

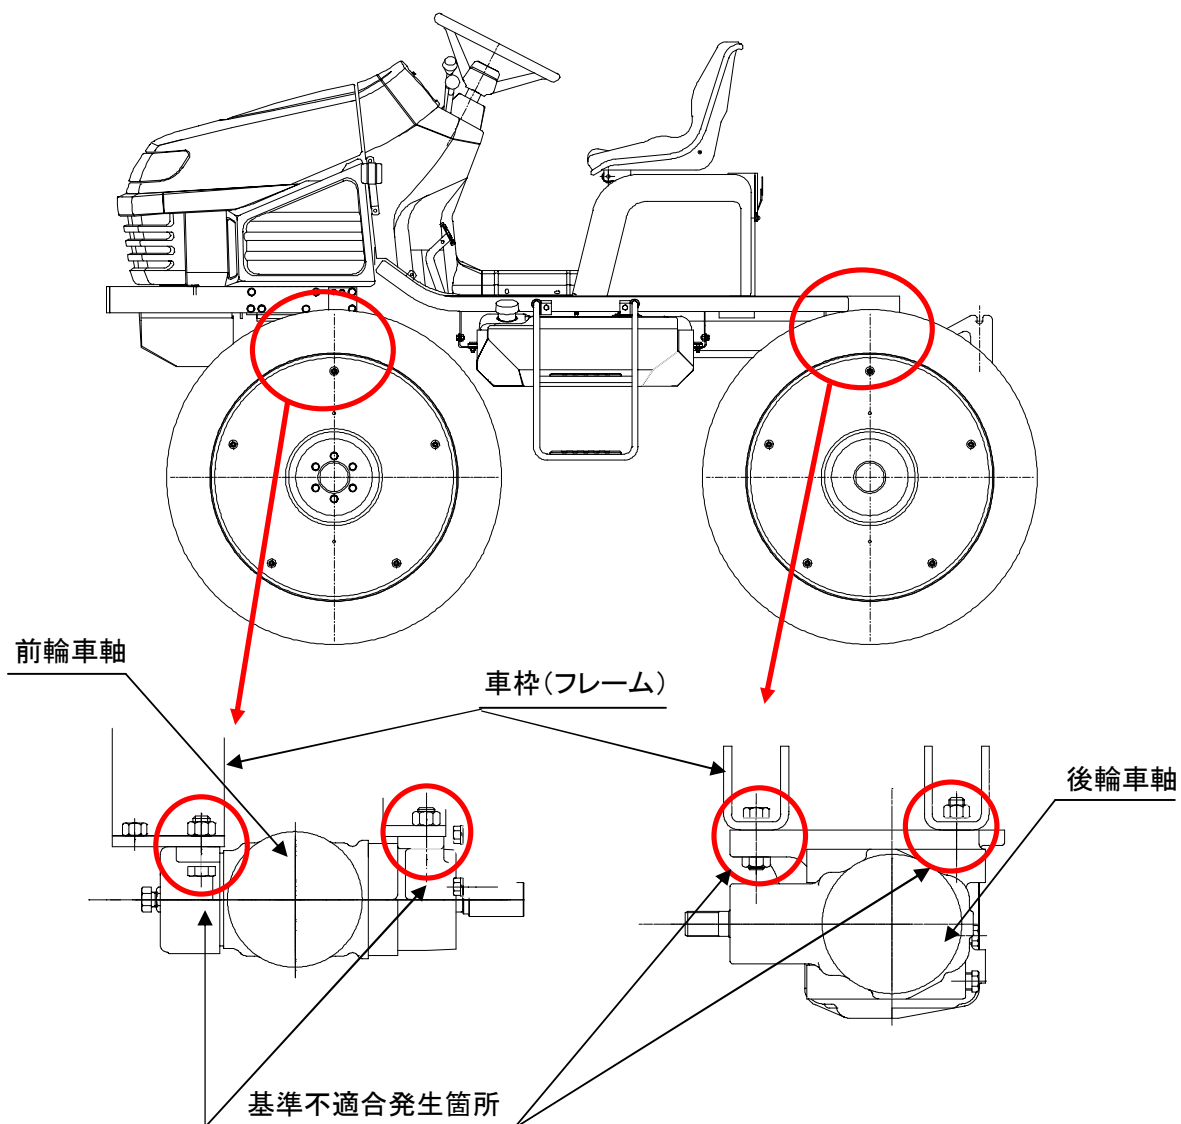
不具合発生箇所

走行装置の前後輪車軸において、車枠に取り付けるボルトの締付トルク管理又はネジ緩み防止剤の塗布が不適切なものがある。そのため、そのまま使用を続けると、ボルトが緩み、最悪の場合、車軸が脱落して走行できなくなるおそれがある。

全車両、取付ボルトの締付トルクを点検し、規定トルクにないものは、ボルトを新品と交換、ネジ緩み防止剤を塗布し、正規締付トルクで締付する。

前輪車軸は運転席より見て前左のボルト先端に赤ペイントを塗布する。
同様に後輪車軸は後左のボルトに赤ペイントを塗布する。
